「大武漁港環境營造計畫-南迴驛周邊景觀改善計畫」  
施工階段生態檢核成果報告書

臺東縣政府

111 年 04 月 12 日

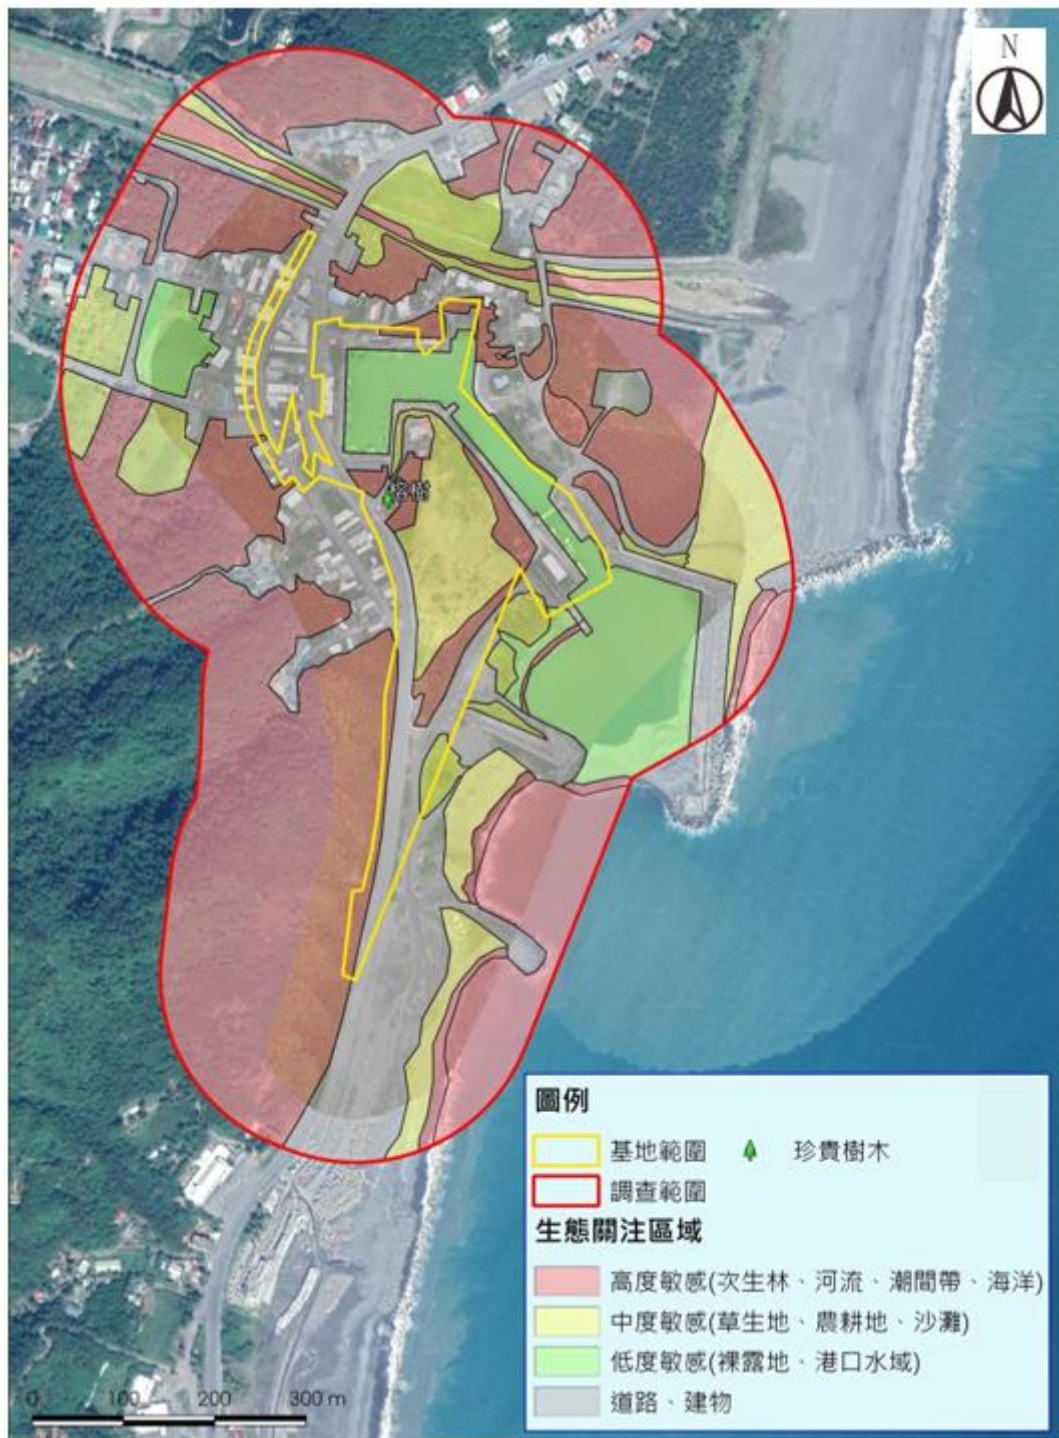
圖 6 生態關注圖 (109 年 10 月)

工程施作範圍周邊主要包含人工建物(灰色區域)、港口水域(綠色區域—低度敏感)，其次為草生地及草生灌叢(黃色區域—中度敏感)及次生林(紅色區域—高度敏感)，此為工程範圍附近較為重要及敏感之生態棲息環境(參考圖三)。工程主要施作範圍內為裸露地及既有道路，其餘區域為海岸堤防路、小面積次生林為既有水泥底質及水泥護岸，有草本植物五節芒及木本植物銀合歡在此生長，鄰近廟宇福太宮保存老樹—榕樹生長於此，現場並無發現有因工程行為而破壞之情形。基地範圍內草生地(黃色區域—中度敏感)已開發為人工建物，並擺放大型機具及工程材料，目前對於周邊木麻黃次生林(紅色區域—高度敏感)無直接影響。調查範圍內草生地(黃色區域—中度敏感)及次生林(紅色區域—高度敏感)可供動物棲息或躲藏，主要發現之植物多屬於低海拔濱海常見植物及人為植栽，且港口水域及無植被區域佔基地面積較多，但此區域鄰近大武保護礁禁漁區，須針對工程行為所產生揚塵進行處置。另外亦應儘量減輕對工程周邊次生林(紅色區域)及港口水域(綠色區域—低度敏感)的干擾，以避免工程行為對動物棲息環境及整體水環境的影響，本次調查發現工程的施工便道主要使用既有道路做為主要聯外道路，並無另闢新道路。關於廢棄材料及油污料產生的部分，也無發現有排放進港口海域之情形，初步判斷並無對周邊環境造成直接影響。

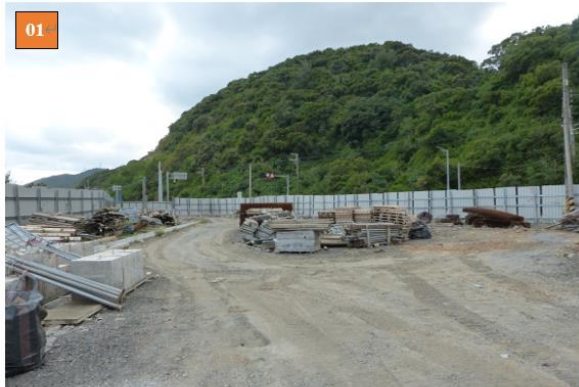
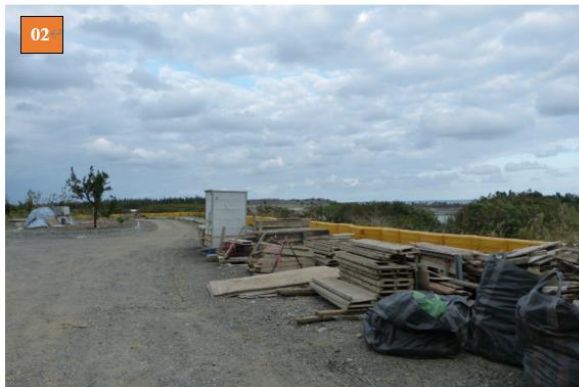
施工材料暫置情形，工區圍籬內環境受到暫時影響，須注意垃圾油污問題

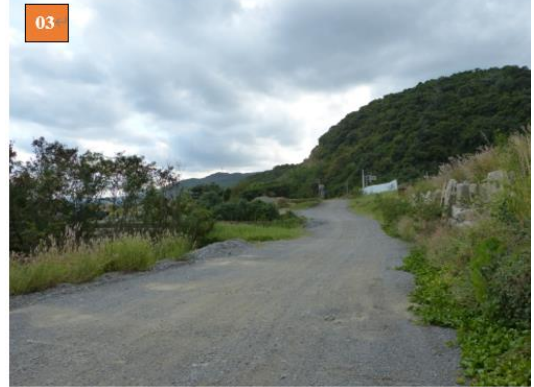
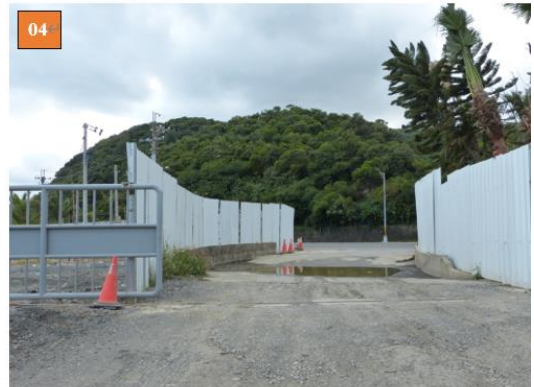
周邊施工便道周遭生態環境現況，東側次生林未受嚴重影響

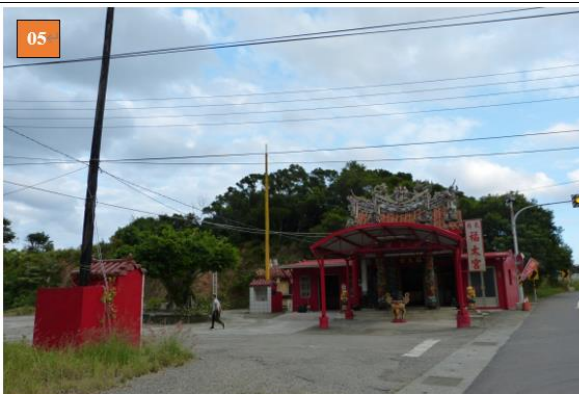
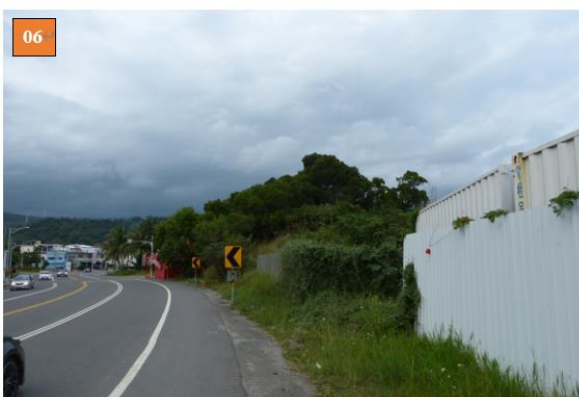
生態保全對象-老樹及周遭現況良好，未受工程影響。

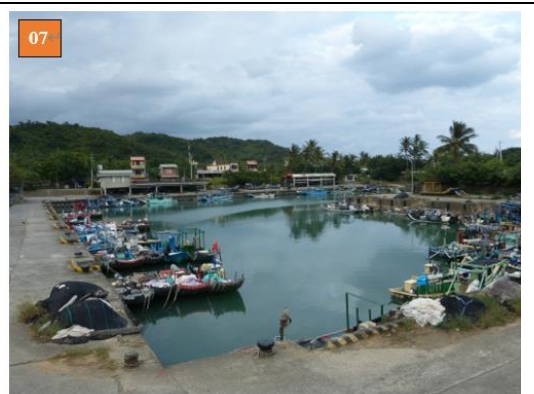
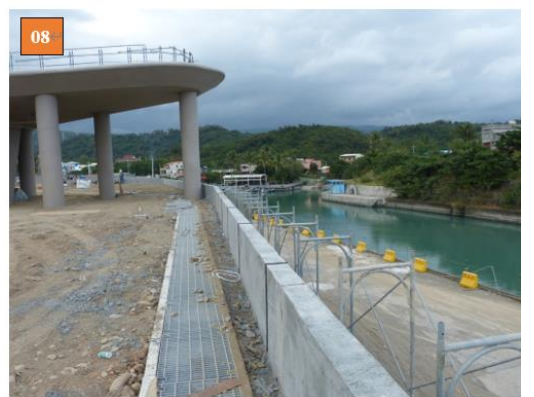
港區周遭施工現況，施工影響限縮於工區內，港區水質未受影響

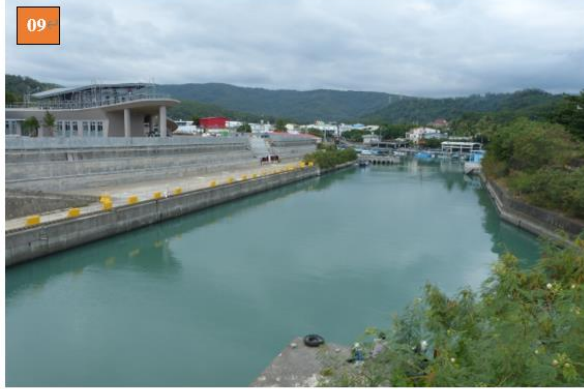
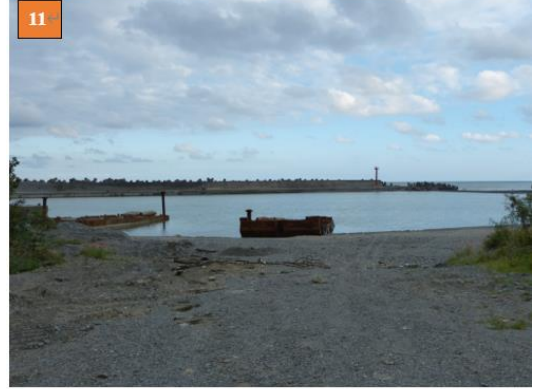
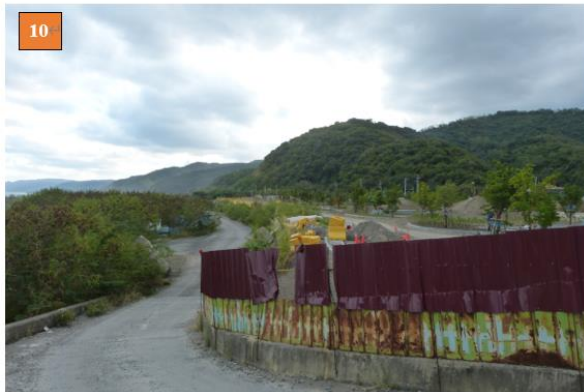
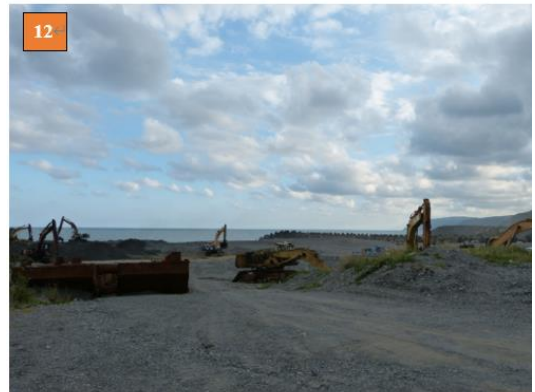
工區周遭生態環境現況，施工影響限縮於工區內，周遭環境未受嚴重影響

港區內其他工程現況，港灣浚深工程施作中，海岸及水質受其暫時影響

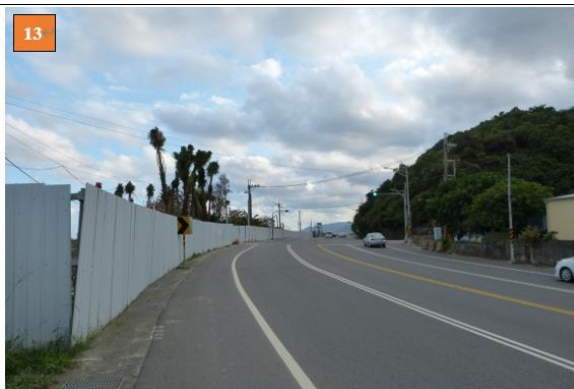
生態保全對象-次生林及周遭現況良好，未受工程影響

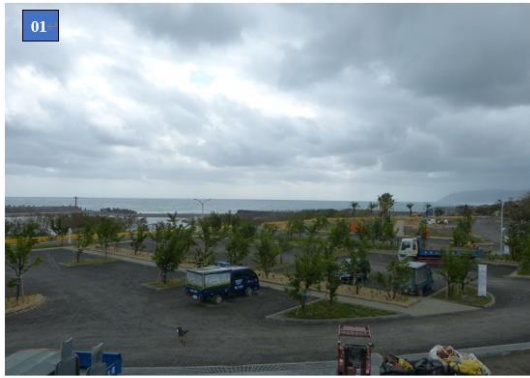
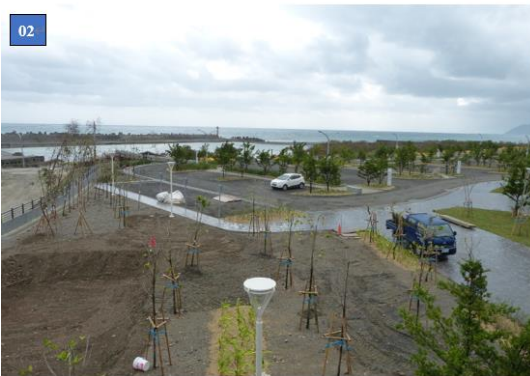
完工後工區現況，植栽工程已完成，但  
有其他工程案之機具及人員進出

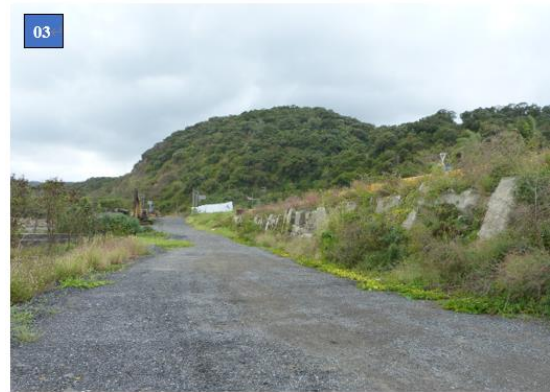
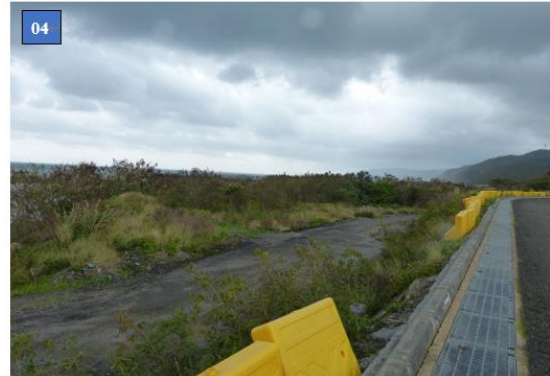
完工後原施工便道周遭現況，東側次  
生林林未受嚴重影響

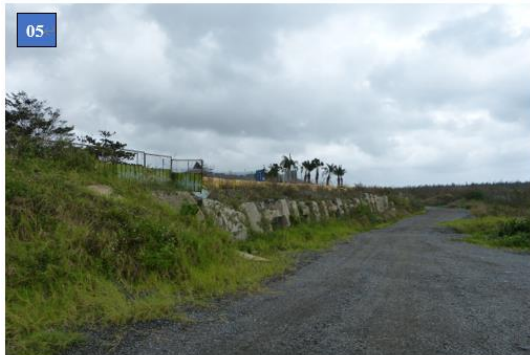
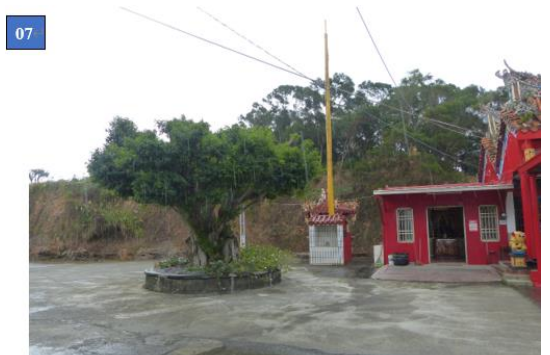
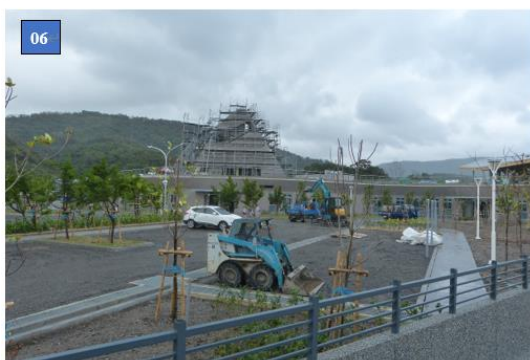
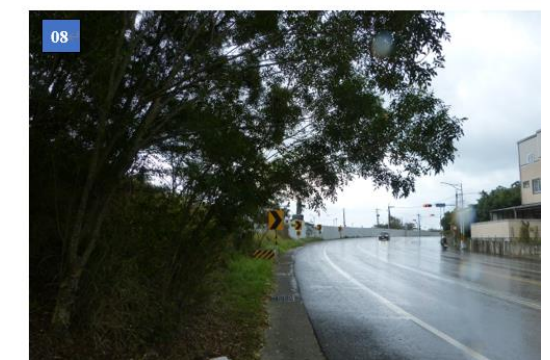
工區內他案工程施工現況，有機具及  
人員進出，東側次生林目前狀況良好，  
未受其影響

生態保全對象-老樹及周遭現況良好，  
未受工程影響

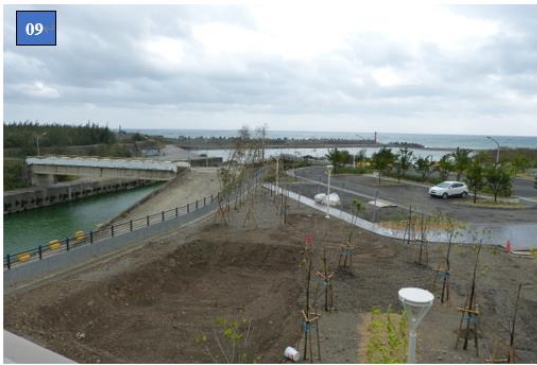
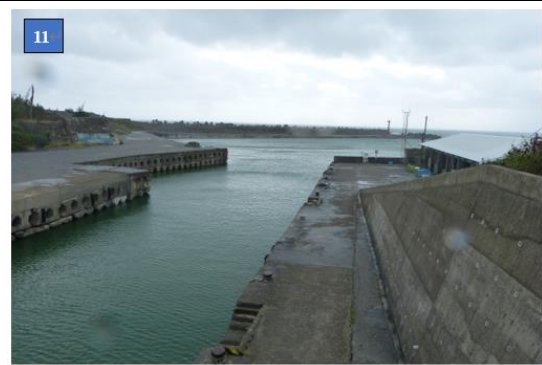
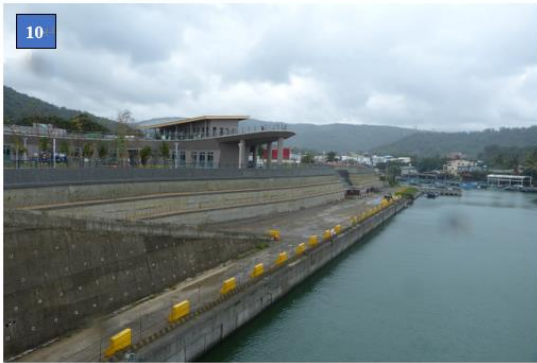
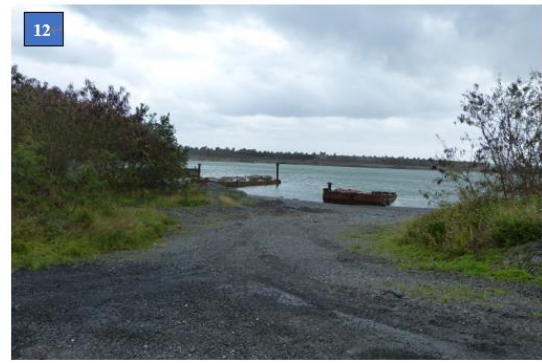
完工後工區周遭港區環境現況；工區與港區介面現況，水質未受影響

完工後工區周遭港區環境現況，崗區水質未受影響，但仍有他案工程機具置於海岸

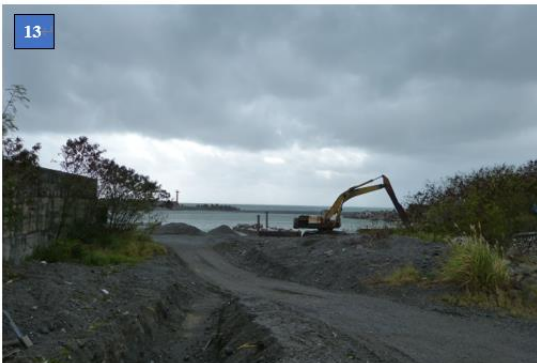
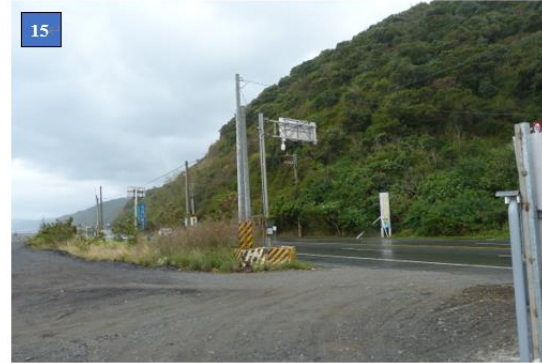
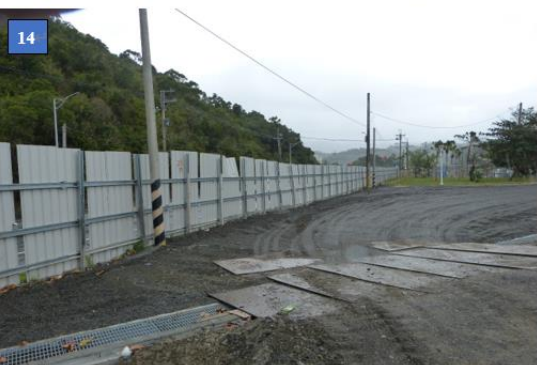
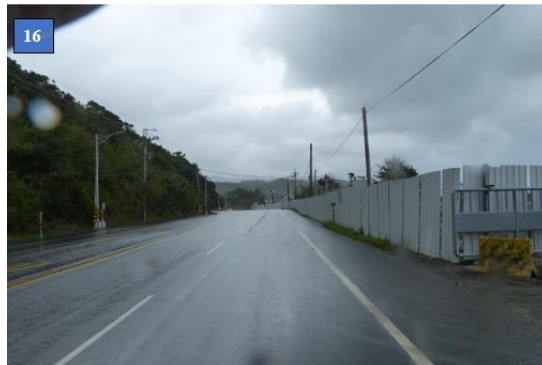
完工後工區周遭另案工程工作現況，港區浚深工程及南迴驛主建築物工程，環境受到暫時影響

生態保全對象-次生林及周遭現況良好，未受工程影響
