「大武漁港環境營造計畫-南迴驛周邊景觀改善計畫」  
施工階段生態檢核成果報告書

臺東縣政府

111 年 04 月 12 日

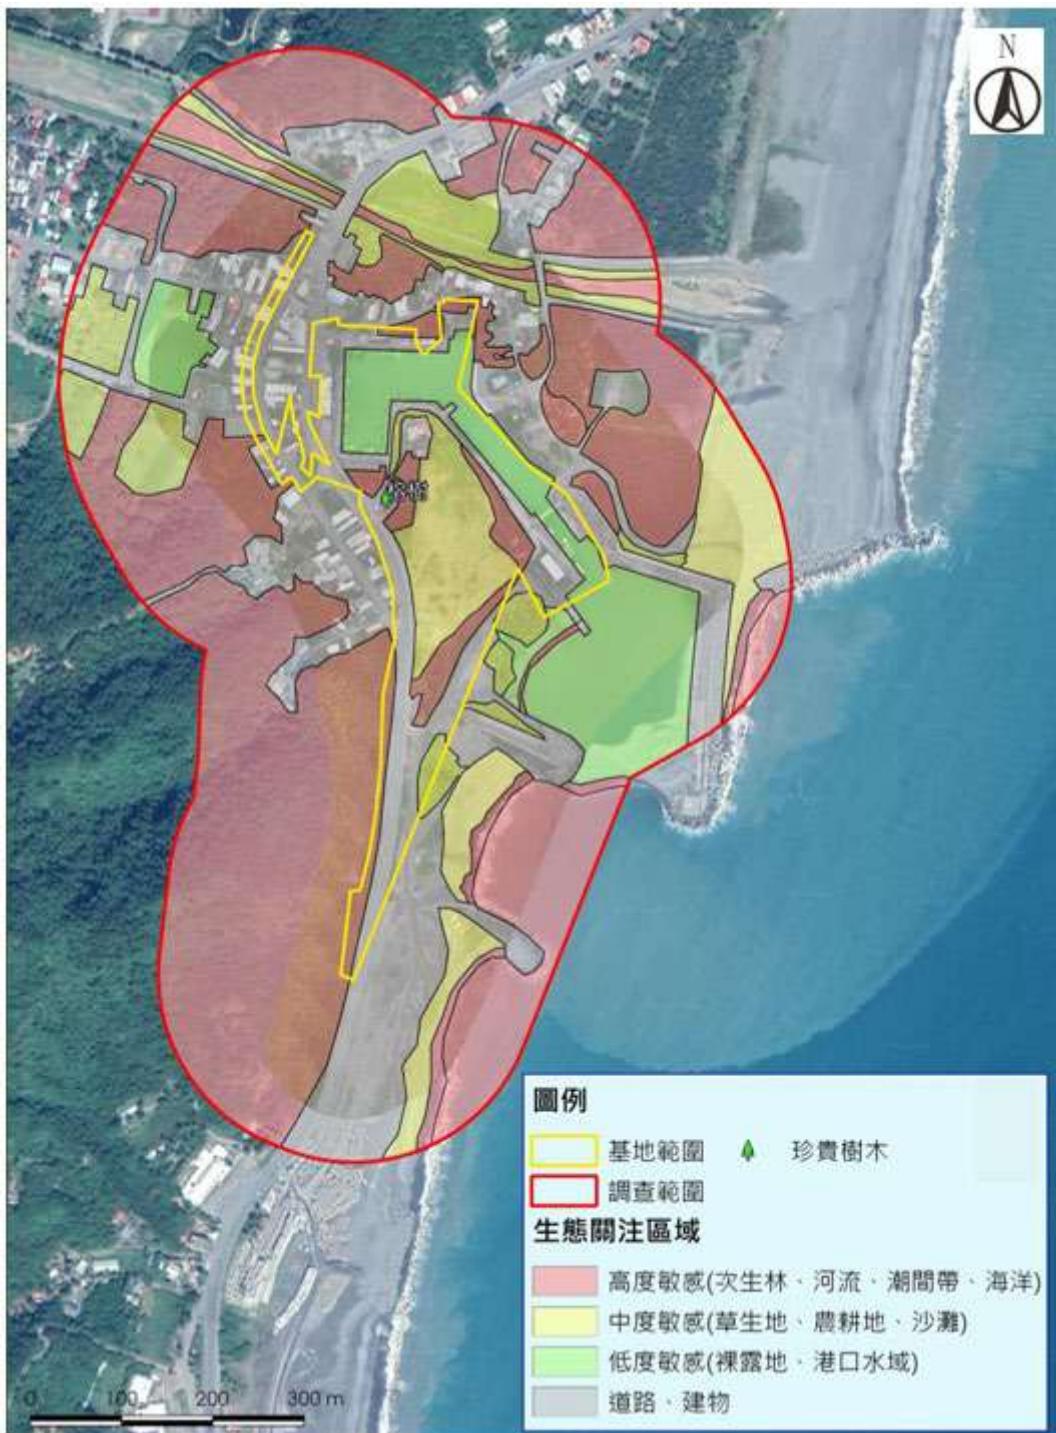
圖 6 生態關注圖 (109 年 10 月)

工程施工範圍周邊主要包含人工建物(灰色區域)、港口水域(綠色區域—低度敏感)，其次為草生地及草生灌叢(黃色區域—中度敏感)及次生林(紅色區域—高度敏感)，此為工程範圍附近較為重要及敏感之生態棲息環境(參考圖三)。工程主要施作範圍內為裸露地及既有道路，其餘區域為海岸堤防路、小面積次生林為既有水泥底質及水泥護岸，有草本植物五節芒及木本植物銀合歡在此生長，鄰近廟宇福太宮保存老樹—榕樹生長於此，現場並無發現有因工程行為而破壞之情形。基地範圍內草生地(黃色區域—中度敏感)已開發為人工建物，並擺放大型機具及工程材料，目前對於周邊木麻黃次生林(紅色區域—高度敏感)無直接影響。調查範圍內草生地(黃色區域—中度敏感)及次生林(紅色區域—高度敏感)可供動物棲息或躲藏，主要發現之植物多屬於低海拔濱海常見植物及人為植栽，且港口水域及無植被區域佔基地面積較多，但此區域鄰近大武保護礁禁漁區，須針對工程行為所產生揚塵進行處置。另外亦應儘量減輕對工程周邊次生林(紅色區域)及港口水域(綠色區域—低度敏感)的干擾，以避免工程行為對動物棲息環境及整體水環境的影響，本次調查發現工程的施工便道主要使用既有道路做為主要聯外道路，並無另闢新道路。關於廢棄材料及油汙料產生的部分，也無發現有排放進港口海域之情形，初步判斷並無對周邊環境造成直接影響。

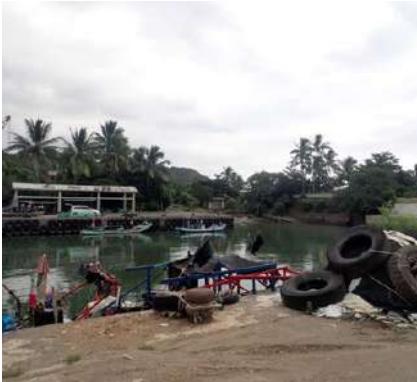
基地港口環境

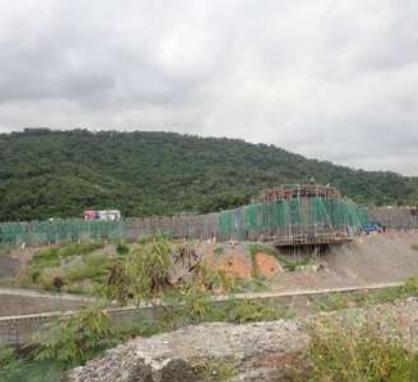
基地內人造建物施工現況

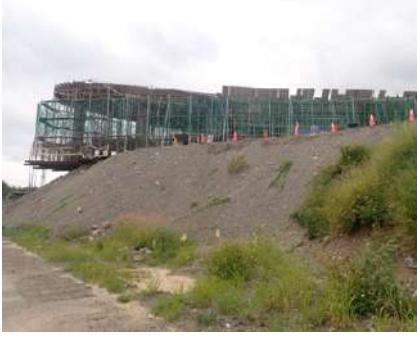
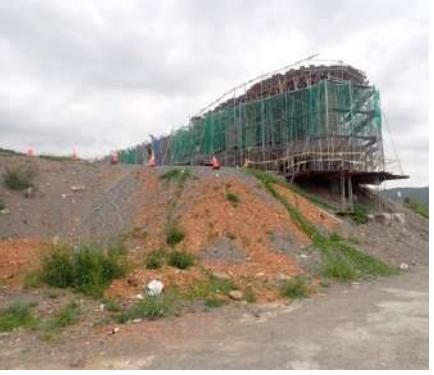
基地內人造建物施工現況	基地內人造建物施工現況

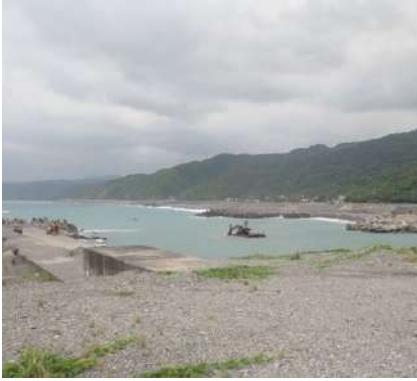
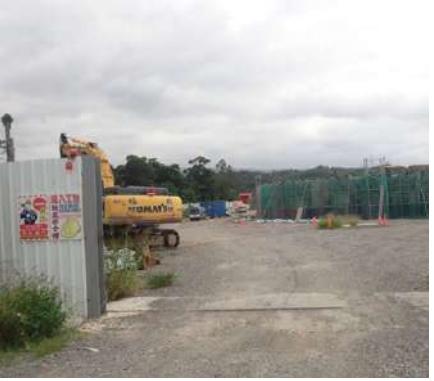
基地內大型機具施工現況	基地內大型機具

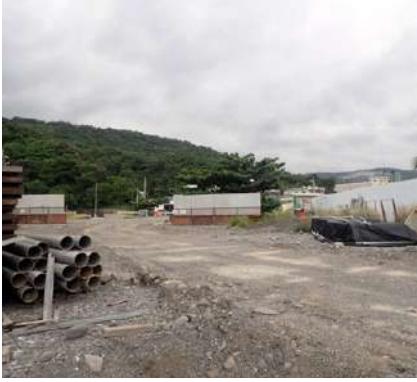
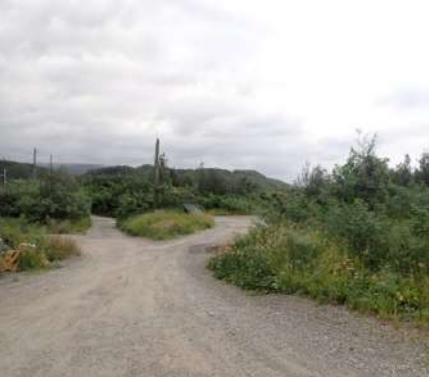
基地內建材堆放現況	基地草生地及道路

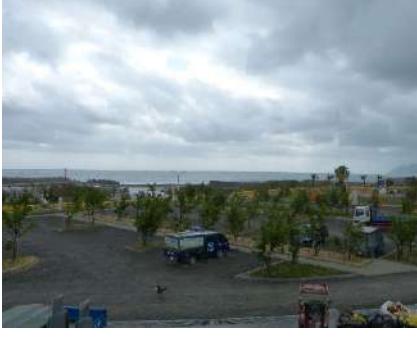
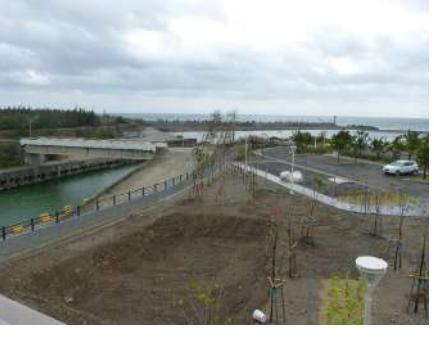
完工現況	完工現況
基地位置	行政區： <u>臺東(縣)大武</u> 區(鄉、鎮、市)；基地位置 TWD97 座標 X：2471069.569, Y: 239145.968

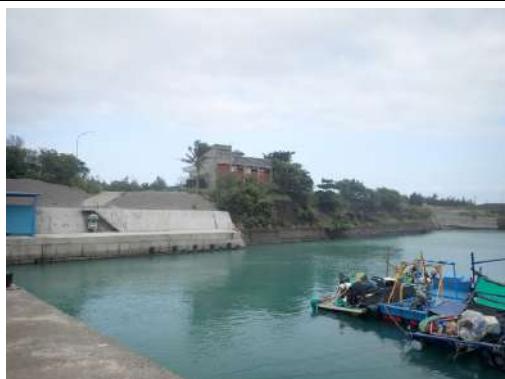
基地內港口環境

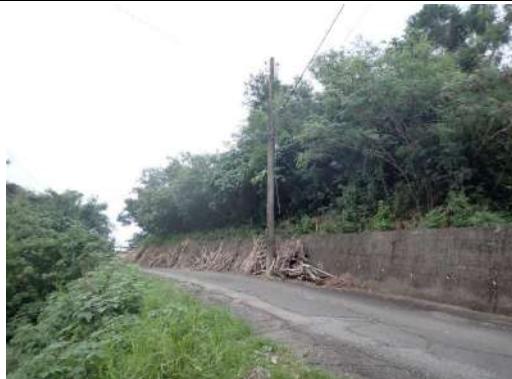
港口聯外道路

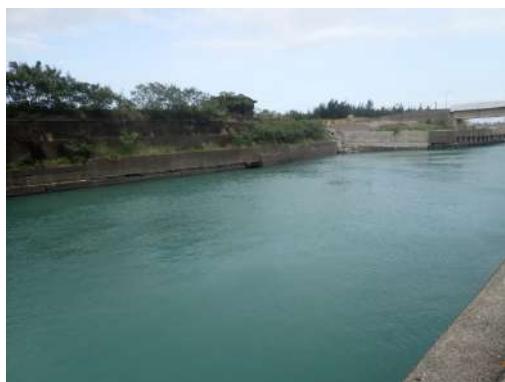
港口水質情形

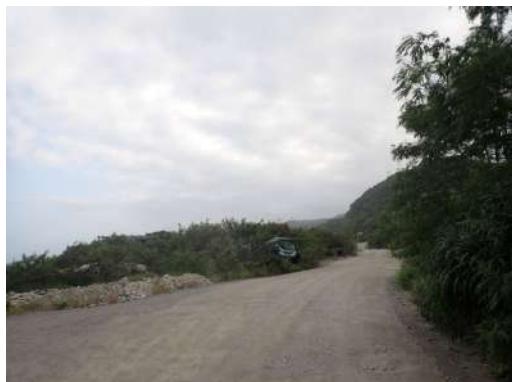
基地草生地及道路

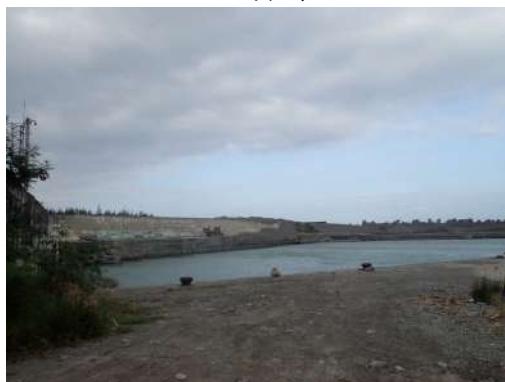
基地裸地及港口水域情形

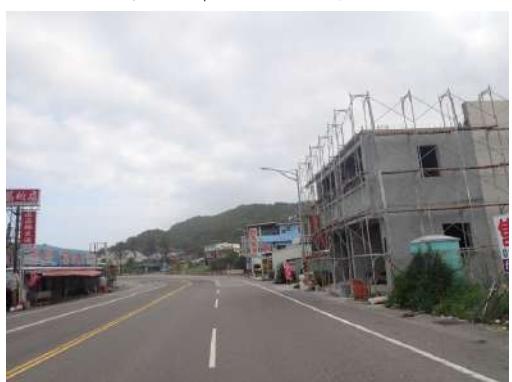
基地周邊道路及房屋

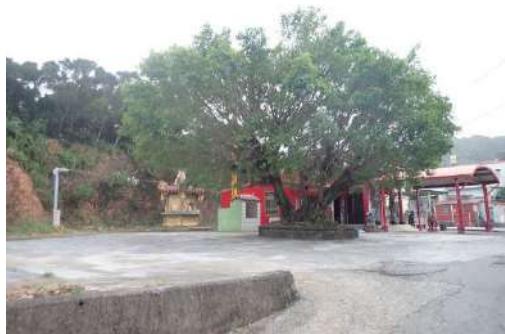
福太宮保存老樹—榕樹
