# 大武漁港環境營造計畫

生態檢核報告

## (一) 生態評估分析表

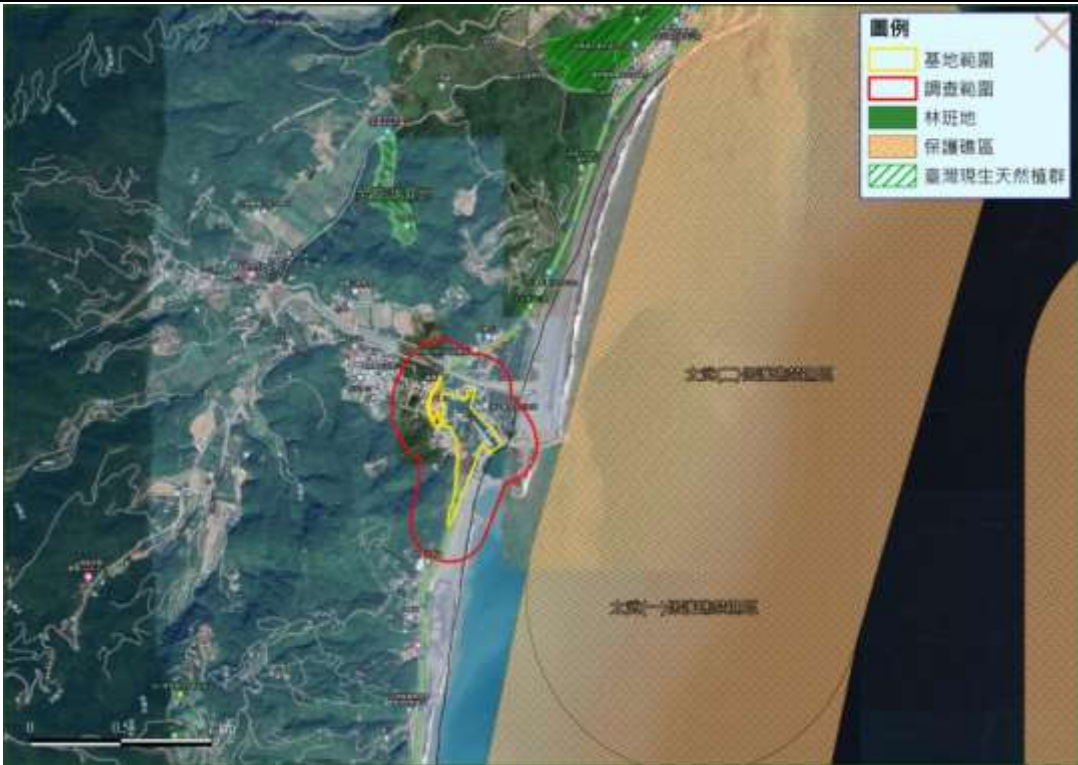
| <p>工程基地周邊生態敏感區相對位置，本工程範圍非位於生態敏感區域。</p> | | | | | |

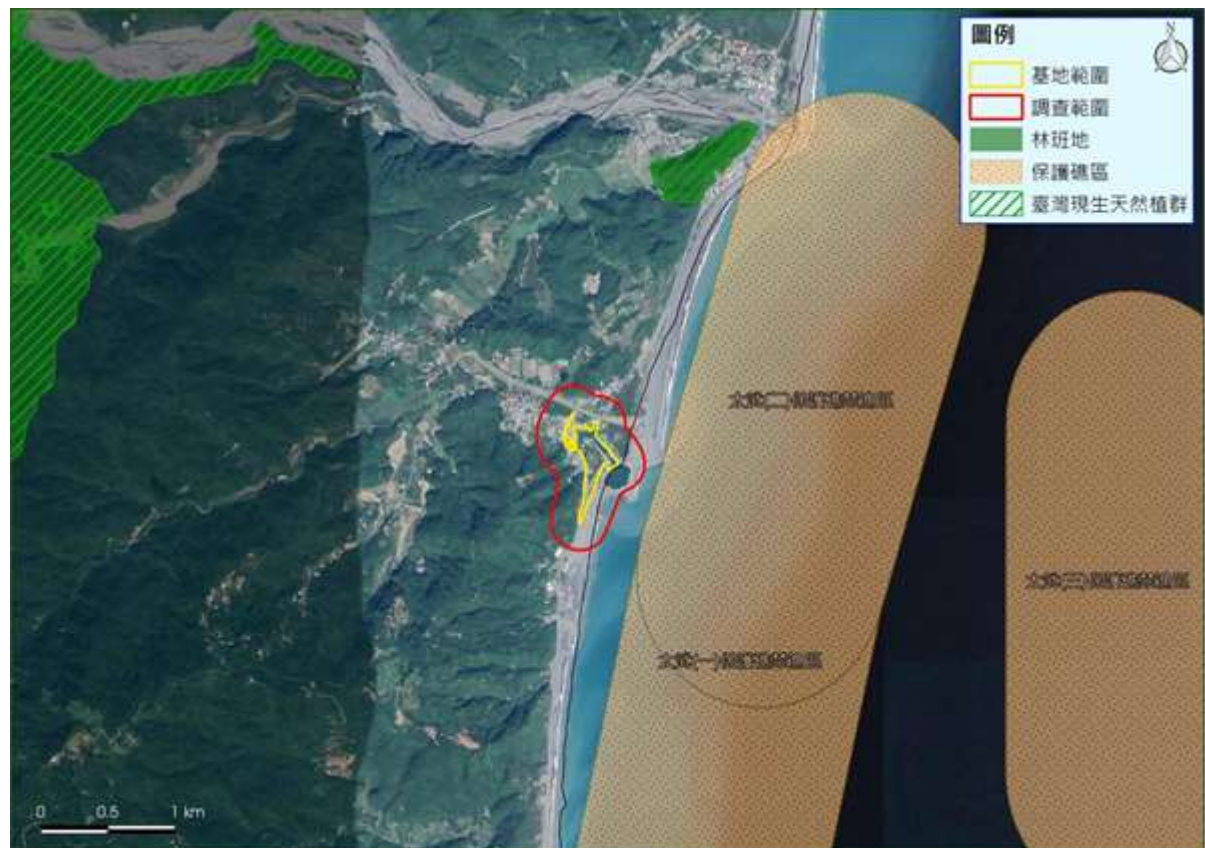
圖三、基地及勘查範圍周邊生態敏感區域。

基地規劃範圍位於大武漁港，緊鄰東海岸太平洋，海岸類型為沙質地形，因長年受沿岸流及東北季風影響，導致大量沙土推積置漁港。利用無人飛行載具拍攝基地及調查範圍現況，詳見如圖一。基地內自然植被多為草生地及草生灌叢，如五節芒、大黍、牛筋草及外來種銀合歡等，少部分為造林地，用於種植椰子樹，另有人工建物海岸堤防、步道、遊憩設施及農舍房屋。套疊製作生態敏感區域圖詳見如圖二，套疊之結果顯示基地及調查範圍內緊鄰大武保護礁禁漁區，但周邊並無位於法定保護區及生態敏感區域。

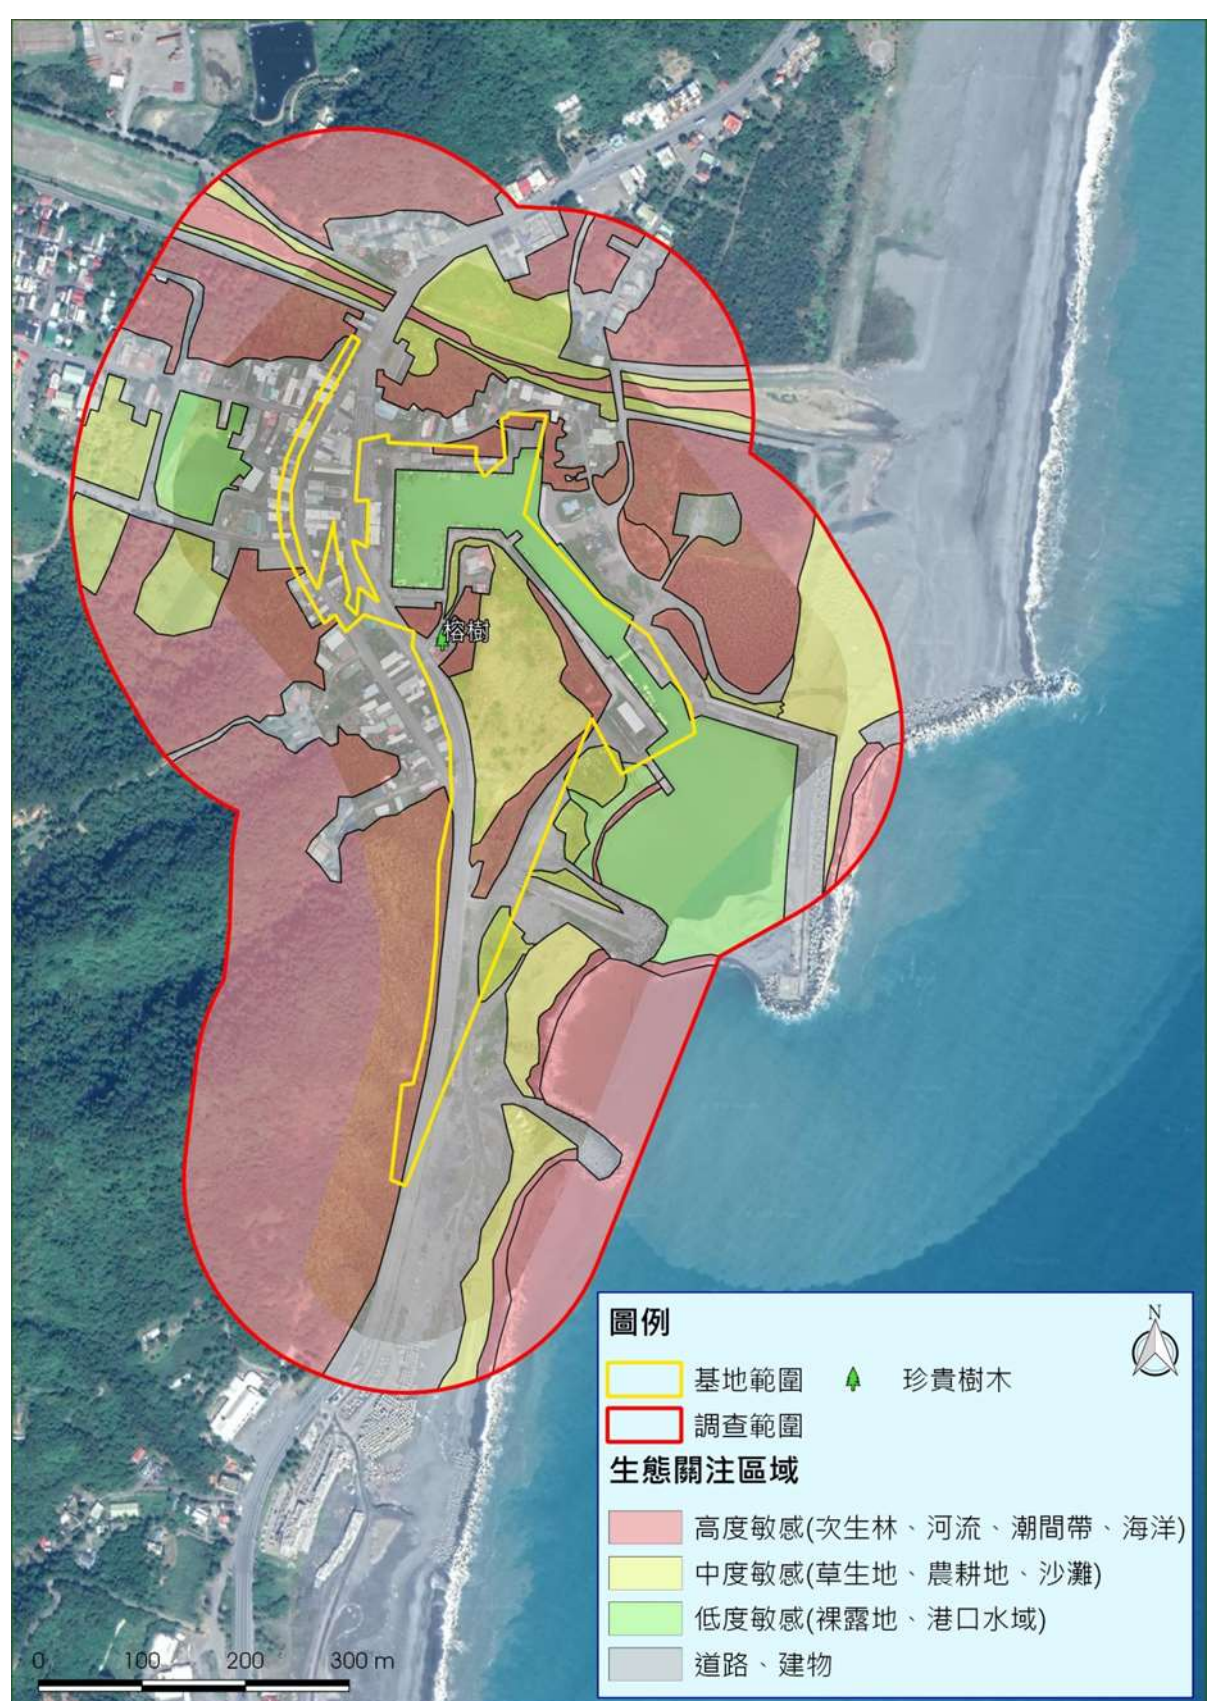
圖四、生態關注圖(108/11)

本計畫區工程施作範圍為人工建物(灰色區域)、裸露地(綠色區域)、草生地(黃色區域)及造林地(紅色區域)，其面積共約為 9.36 公頃，經本次(109/09)施工階段勘查結果，目前大部分施工面積原為草生地之區域，但部分面積變更為人工建物(灰色區域)，因此總面積約為 6.06 公頃，約佔整體面積 64.74%，此外，其餘土地利用類型皆無明顯改變，詳細相對位置及土地利用面積如圖四、圖五及表一所示。

工程施作範圍周邊主要包含人工建物(灰色區域)、港口水域(綠色區域—低度敏感)，其次為草生地及草生灌叢(黃色區域—中度敏感)及次生林(紅色區域—高度敏感)，此為工程範圍附近較為重要及敏感之生態棲息環境(參考圖三)。經本次(109/9)現場勘查後，主要施作範圍內為裸露地及既有道路，其餘區域為海岸堤防路、小面積次生林為既有水泥底質及水泥護岸，有草本植物五節芒及木本植物銀合歡在此生長，鄰近廟宇福太宮保存老樹—榕樹生長於此，現場並無發現有因工程行為而破壞之情形。基地範圍內草生地(黃色區域—中度敏感)已開發為人工建物，並擺放大型機具及工程材料，目前對於周邊木麻黃次生林(紅色區域—高度敏感)無直接影響。調查範圍內草生地(黃色區域—中度敏感)及次生林(紅色區域—高度敏感)可供動物棲息或躲藏，主要發現之植物多屬於低海拔濱海常見植物及人為植栽，且港口水域及無植被區域佔基地面積較多，但此區域鄰近大武保護礁禁漁區，須針對工程行為所產生揚塵進行處置。另外亦應儘量減輕對工程周邊次生林(紅色區域)及港口水域(綠色區域—低度敏感)的干擾，以避免工程行為對動物棲息環境及整體水環境的影響，本次調查發現工程的施工便道主要使用既有道路做為主要聯外道路，並無另闢新道路。關於廢棄材料及油污料產生的部分，也無發現有排放進港口海域之情形，初步判斷並無對周邊環境造成直接影響。

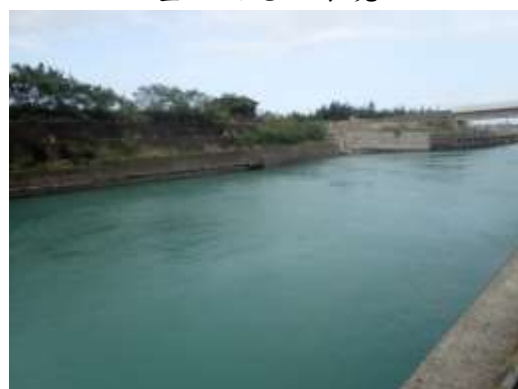
港口水質情形

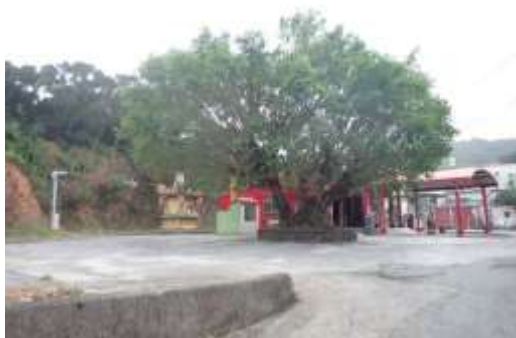
福太宮保存老樹—榕樹

本計畫建議採用迴避及縮小之保育策略，工程基地大部分範圍位屬於人為活動之裸露地區域，但鄰近周邊仍有可提供動物棲息環境之次生林及草生地，並且由於東部地形特色，於基地西側即為淺山區域，工程規劃及施作時，包含外圍施工道路及物料暫置場等假設工程，應優先迴避此類型連續之潛在棲息環境，以避免直接影響此高度敏感區域(紅色區域)及廟宇保存老樹(珍貴樹木)。本次(109/9)調查無發現因工程行為而新闢之施工便道，主要以既有之道路及空曠裸露地為施工道路及暫置場域。基地周邊草生地及面積較小之次生林(黃色中度敏感區及紅色高度敏感區)，亦為動物棲息或短暫躲藏之環境，現場勘查時大型機具停放於裸露地中，因此對於周遭次生林較無直接干擾，但仍建議施作過程中以灑水方式降低揚塵，以避免直接影響周圍海域。基地東側緊臨海域，施工期間應注意工程機具、材料、廢水及油汙料的排放或洩漏，本次調查並無發現放流水、廢棄油汙料排放於海域中。基地西側為山區，為野生動物棲息之環境，夜間施工之燈光等因子可能對周邊林地動物造成影響，本次調查並無發現夜間施工之情形，因此亦無施工光源。

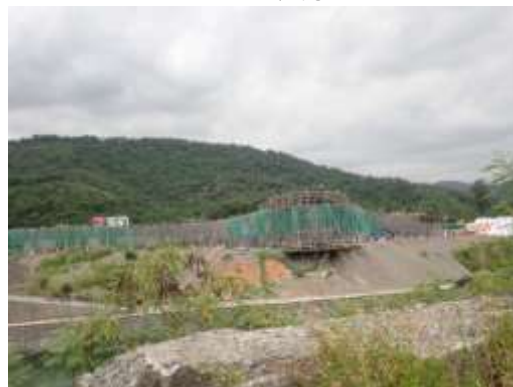
基地內人造建物施工現況

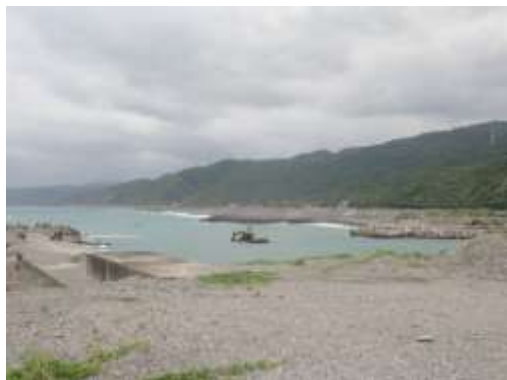
基地內大型機具現況

工程行為主要為漁港環境改善及遊憩區域興建工程，施工位置已迴避基地周遭高度敏感區域，主要於基地內草生地作為主工程建物、工程機具及材料放置區。在工程施作期間建議須降低工程所產生的揚塵，應於固定時段進行灑水，以避免影響周遭高敏感區域及港口海域。未來將進入冬季，後續施工進行期間大型機具應注意施工過程中所產生的噪音，避免影響冬候鳥覓食及繁殖行為。施工便道方面，目前雖無發現新闢道路，後續仍建議採迴避策略，避開周遭高度敏感之次生林，並且以既有之道路作為主要出入之通道，減少新闢便道的作法。

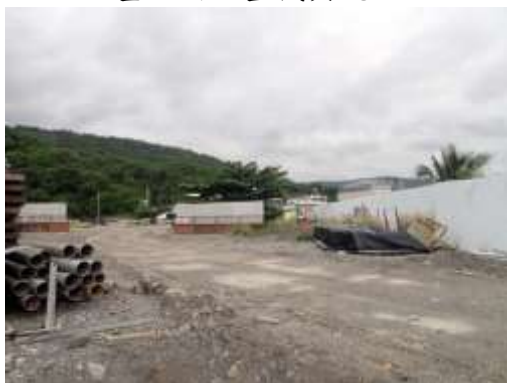
基地內建材堆放現況

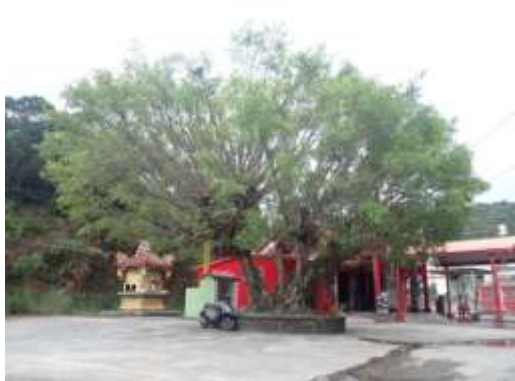
福太宮保存老樹-榕樹
