110~111年度臺東縣政府生態檢核暨相關工作計畫

大武漁港環境營造計畫

南迴驛周邊景觀改善計畫

施工階段(完工)公民參與會議

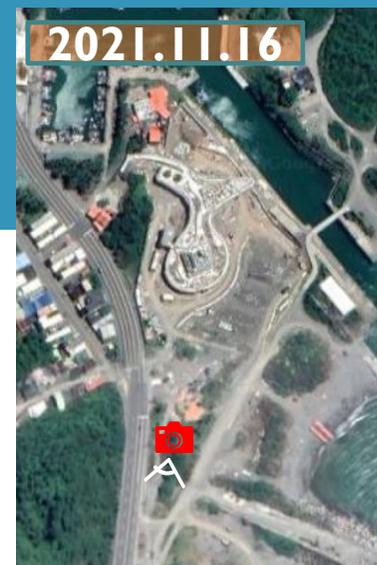
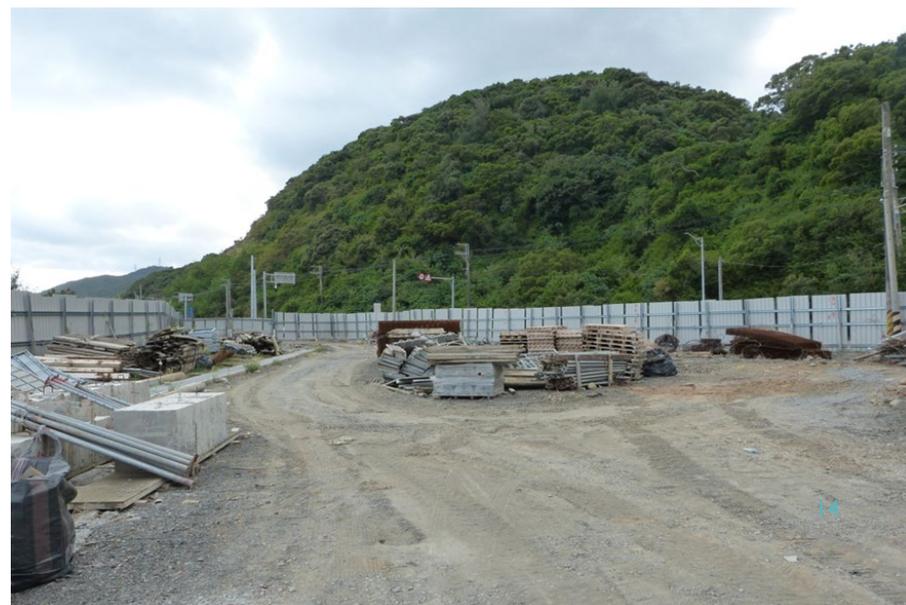
生態保育措施執行狀況

- 基地西側即為淺山區域，建議工程規劃及施作時，包含外圍施工道路及物料暫置場等假設工程，應優先迴避此類型連續之潛在棲息環境
- 施工中工程施作、機具人員進出及材料堆置等工程活動皆位於施工圍籬範圍內，周遭淺山區域生態現況未受明顯影響
- 完工後環境生態現況未受明顯影響，皆大部分維持原棲地型態，生態保育措施發揮預期效益。

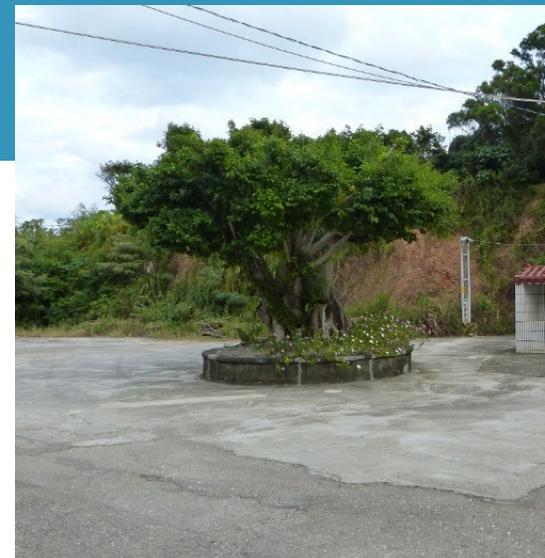
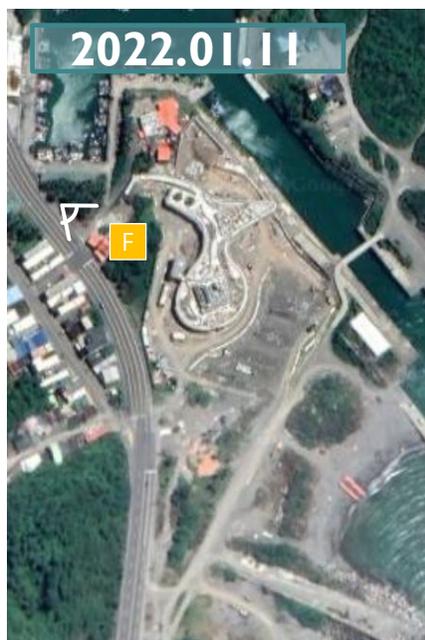
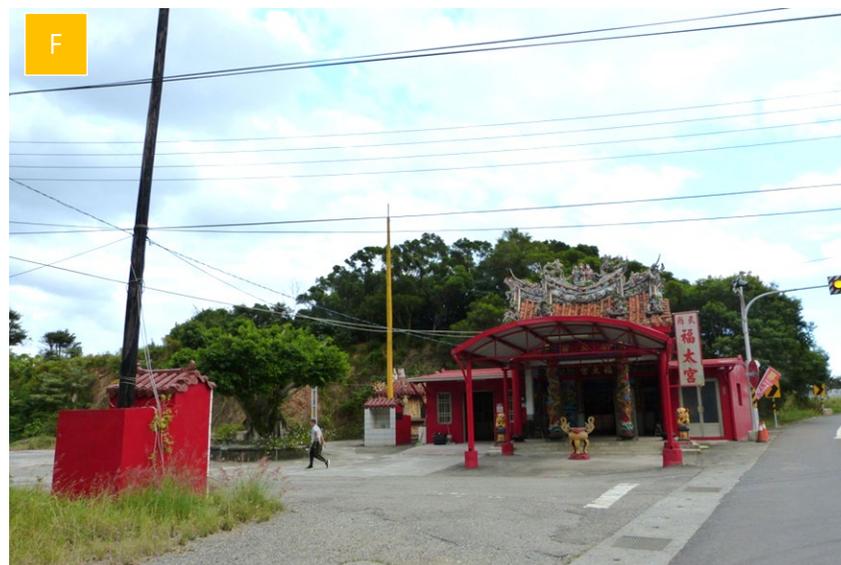
生態保育措施執行狀況

- 生態保全對象-廟宇保存老樹(珍貴樹木)
- 並未在施工圍籬工作區域內，廟宇及廟前老樹未受明顯影響

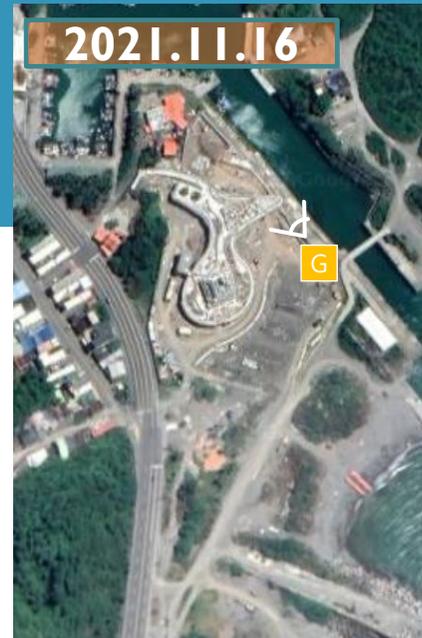
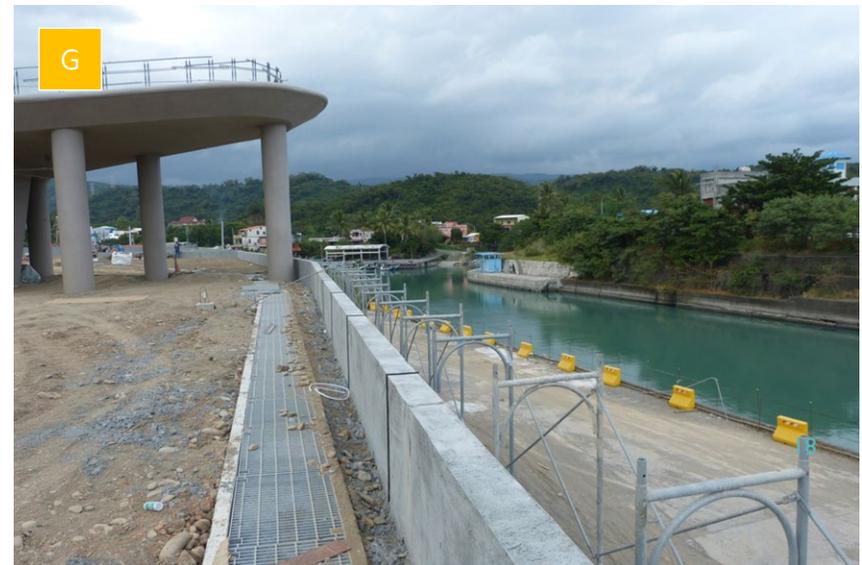
生態保育措施執行狀況

- 基地東側緊臨海域，外側則為大武保護礁禁漁區，施工期間應注意工程機具、材料、廢水及油汙料的排放或洩漏，避免工程放流水或材料暫置場經下雨過後之地表逕流水對海域環境之影響
- 工程機具、材料、廢水及油汙料等對港區周遭海域並無明顯影響。
- 完工後港區周遭海域及外側大武保護礁禁漁區，水質及海域環境並無受到本案工程之影響。生態保育措施發揮預期效益。
- 但港區東側海岸有其他工程(港灣浚深)施作中，有重型機具在岸邊及水域作業，海域環境受其工程活動之暫時影響。

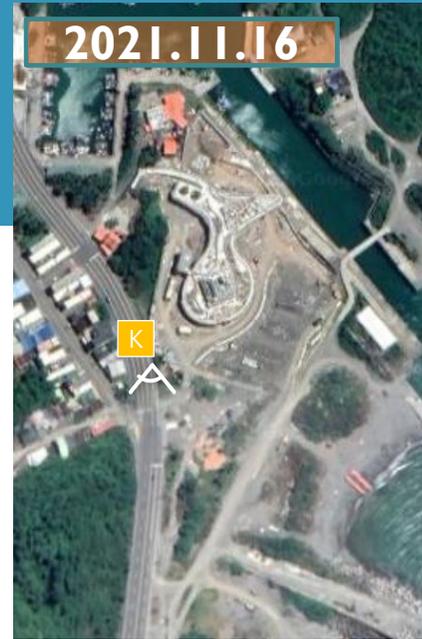
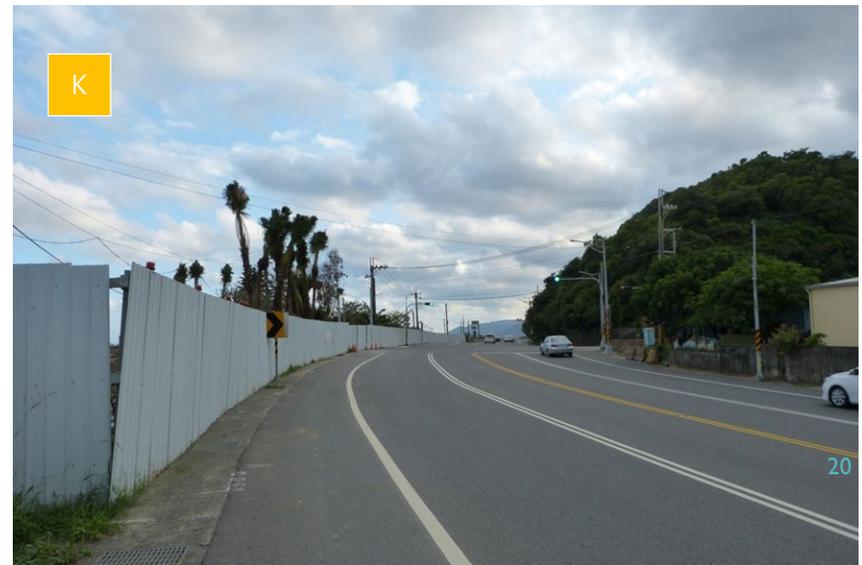
生態保育措施執行狀況

- 基地西側為山區，為野生動物棲息之環境，應避免夜間施工之燈光等因子對周邊林地動物之影響。工程機具行進所造成之揚塵應予以控制，另外應減少施工所造成之震動
- 西側山區位於工區外台九線對面，並未受到工程明顯影響
- 完工後西側山區之野生動物棲息之環境，並未受到本案工程明顯影響。生態保育措施發揮預期效益。
- 但工程圍籬內部份區域仍有其他工程施作中，目前該案之機具人員進出及材料堆置等工程活動仍位於施工圍籬範圍內，對西側山區之野生動物棲息之環境暫無影響
