# 108~109年全國水環境改善計畫-第四批次 臺東縣政府水環境改善計畫

## 審查評分會議

提案單位：臺東縣政府

# 02 大武金龍湖水岸環境營造計畫

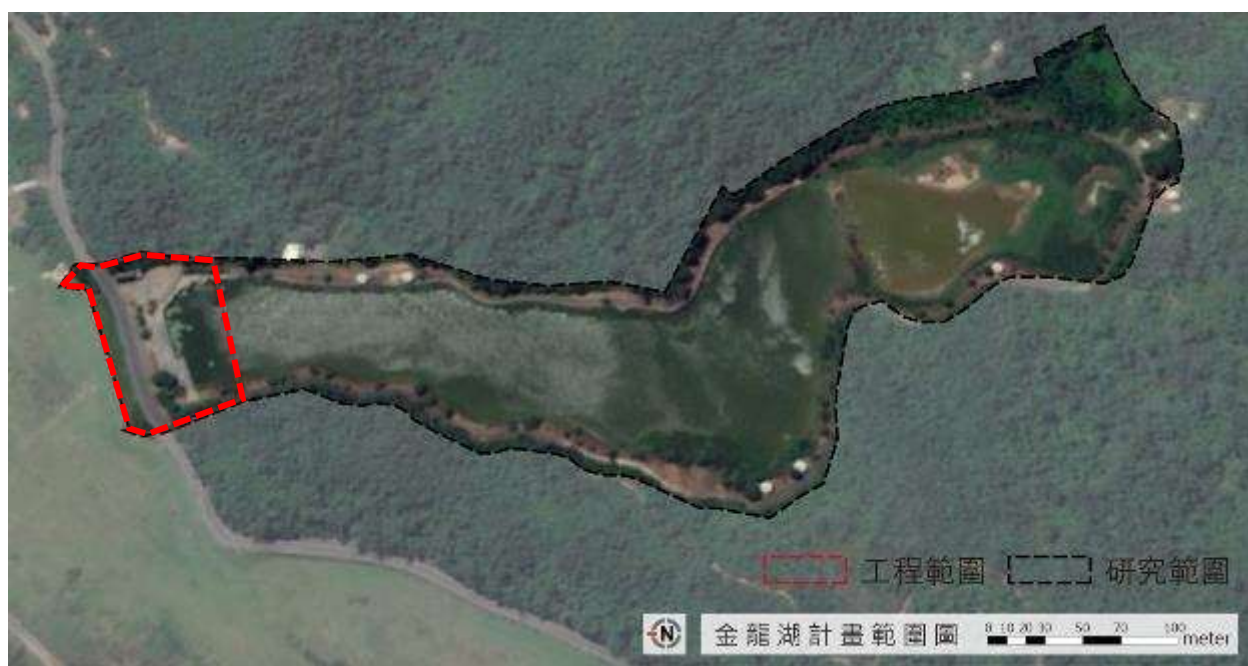
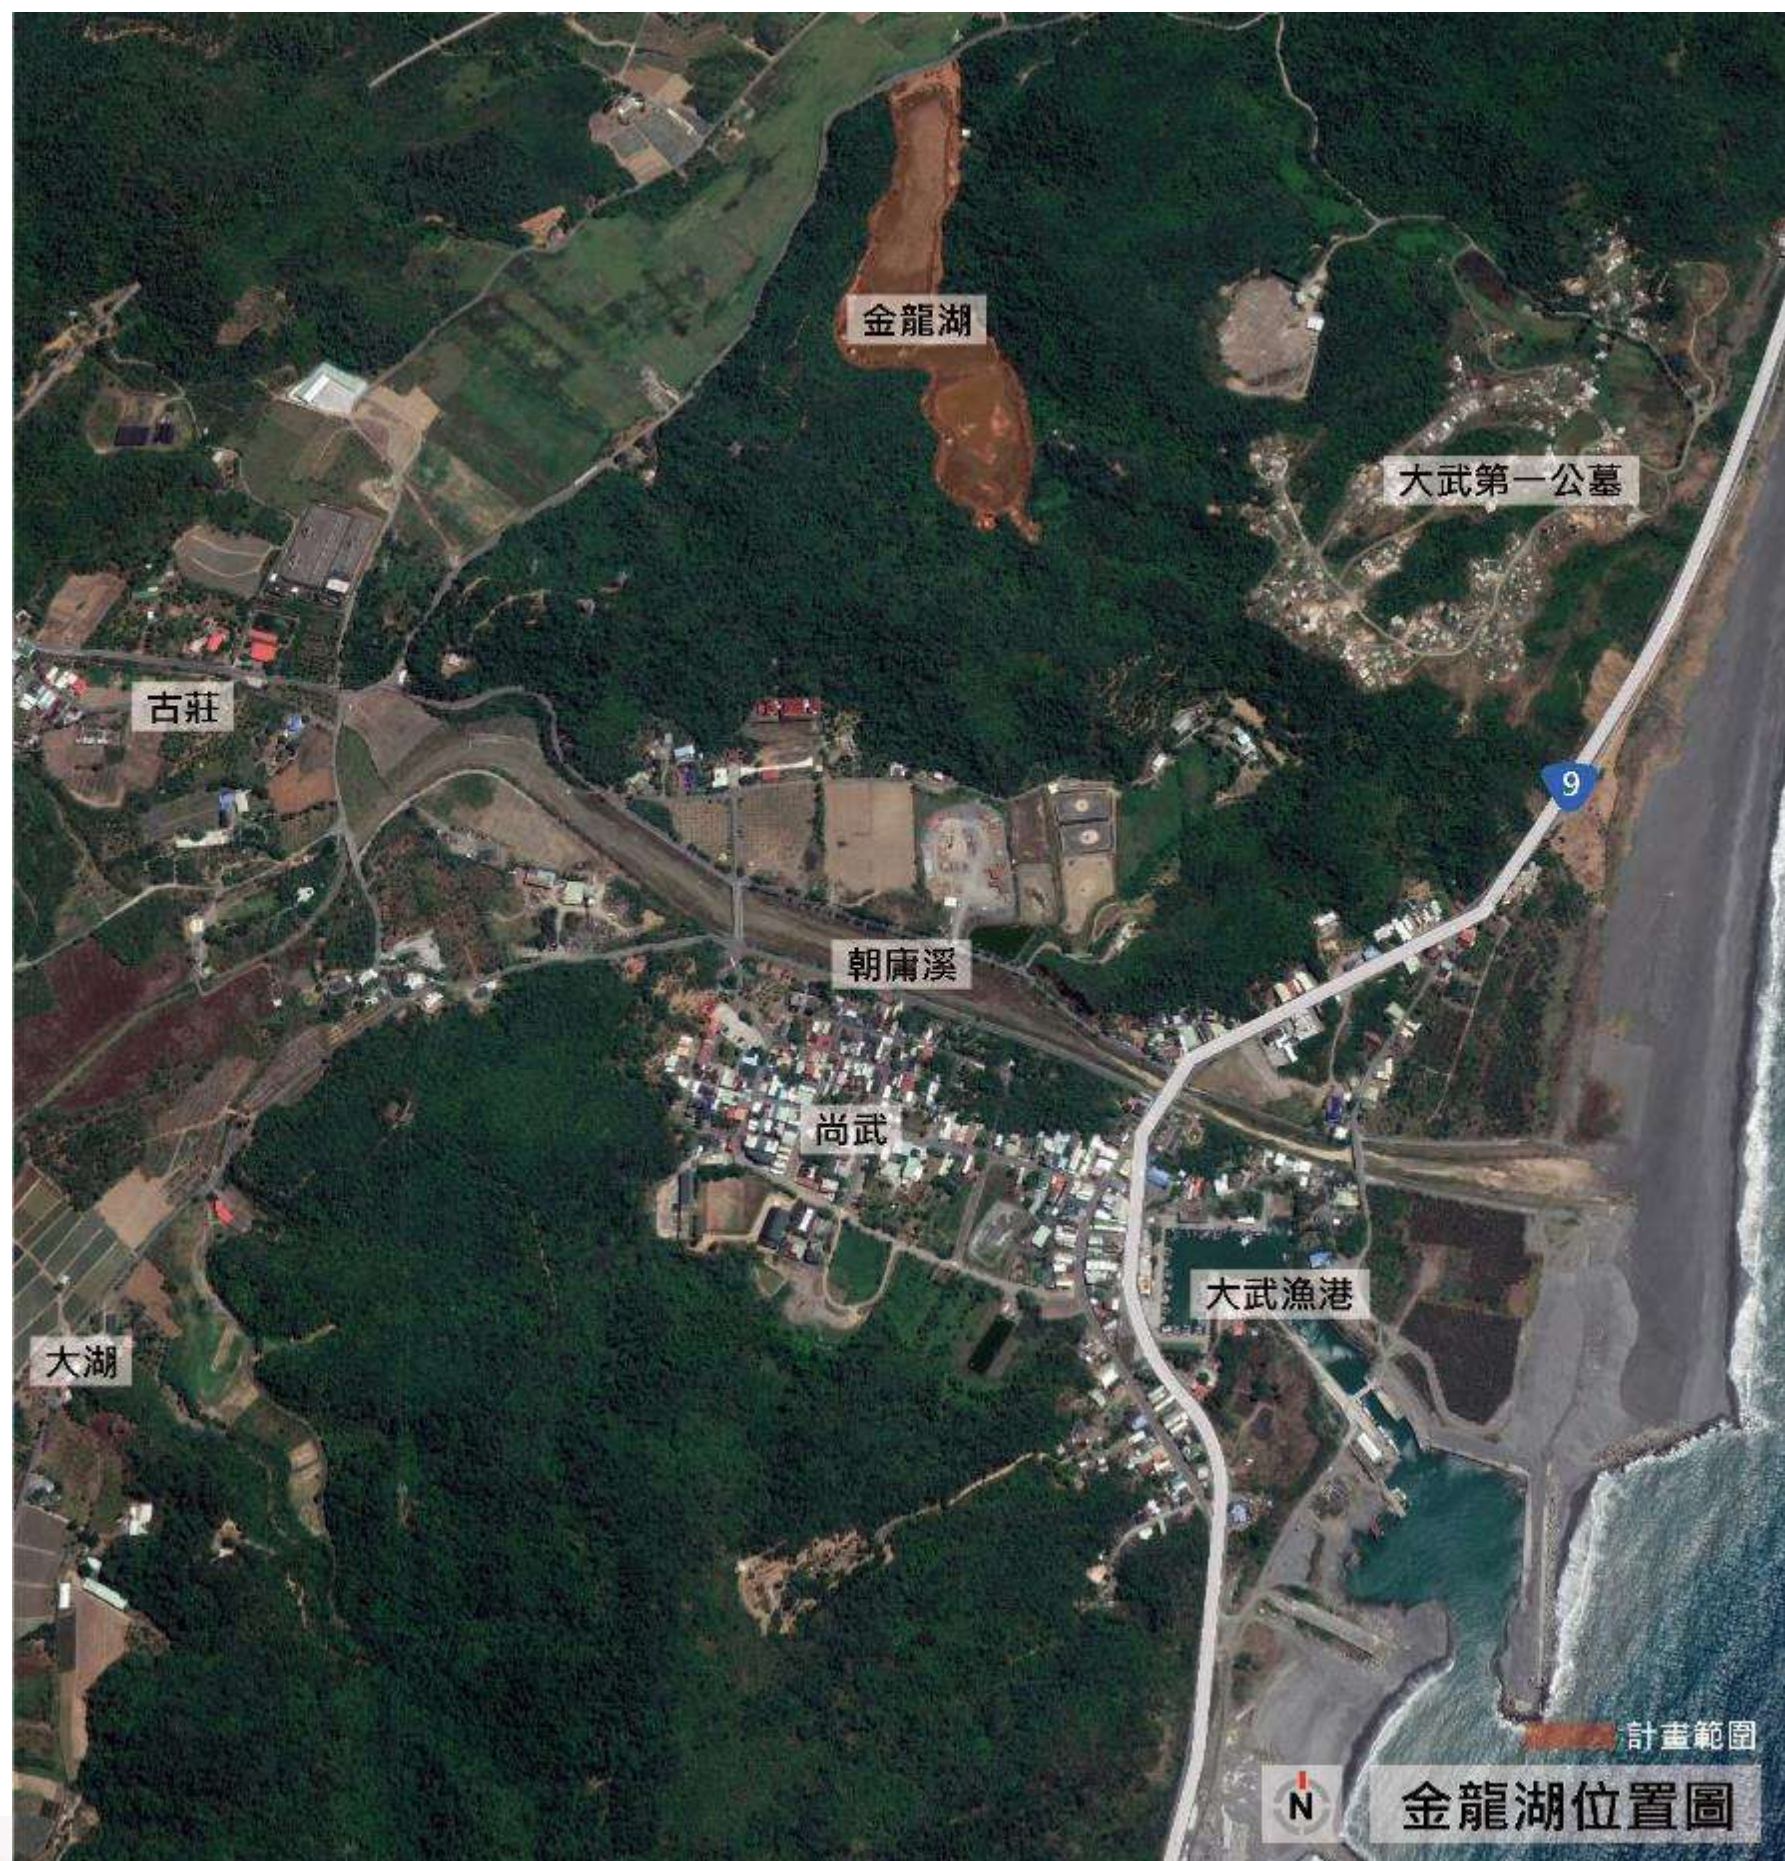
- 本計畫位於臺東沿岸主要港區之一，**臺東縣大武鄉**大武漁港鄰近西北側之**金龍湖**作為主要規劃範圍。
- 主要工程範圍為金龍湖北側之水岸入口廣場。
- 金龍湖做為地方型濕地，有其生態及環境保護上的重要意義，本計畫也將針對整金龍湖全域範圍進行整體性的先期評估計畫，以達到生態保育及復甦之目的。

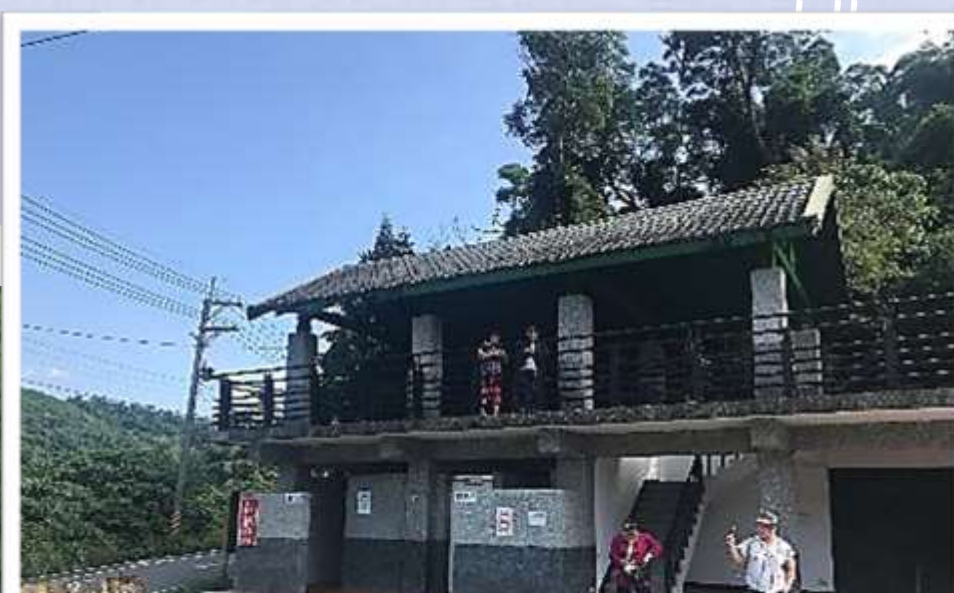
1. 廁所內部部分機能無法正常運作亟需更新；二樓涼亭部分結構損壞需要維修。

- ❑ 基礎服務設施：現有公共廁所設備老舊，加上近年氣候與風災影響二樓觀景台屋頂也長年失修而有所破損
  - ❑ 入口廣場鋪面現況，因長年缺乏維護而部分地磚破損或脫落
  - ❑ 入口意象稍嫌薄弱，也缺乏與地方特色連結
- > 服務以及休憩設施之更新

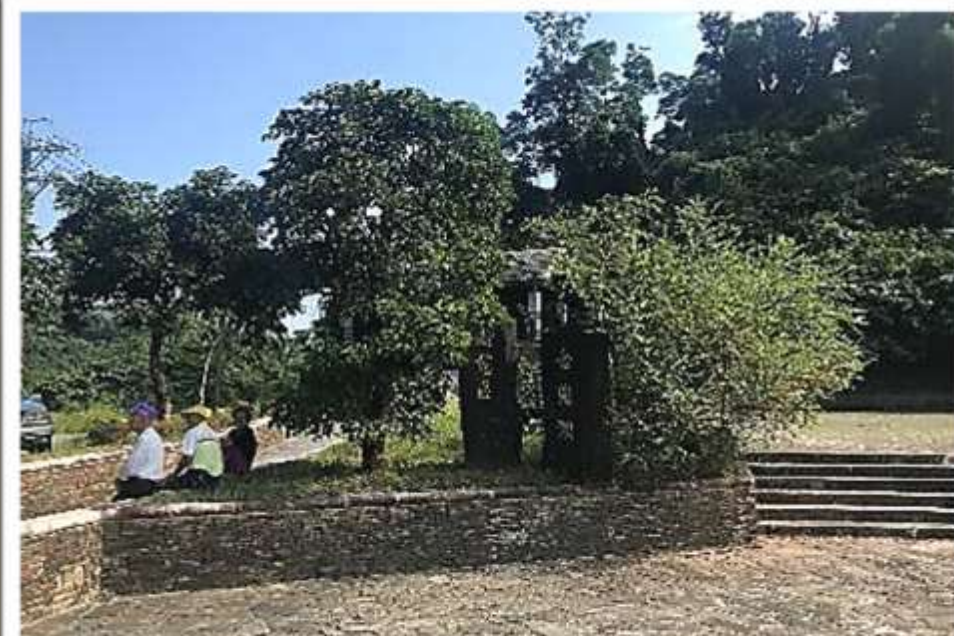
2. 植栽缺少維護管理與配置，遮蔽入口意象

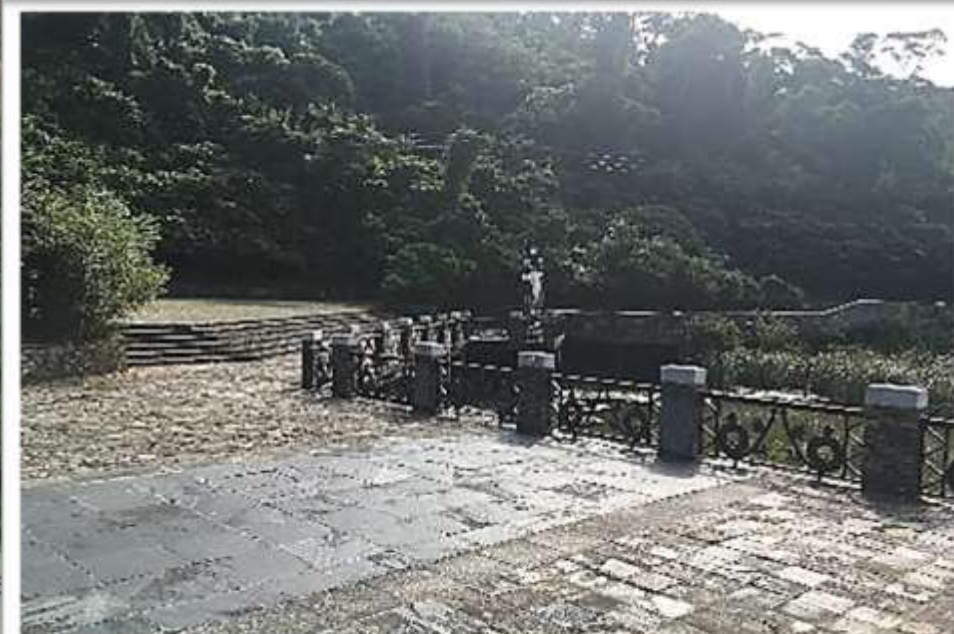
3. 廣場鋪面年久失修，部分損壞待修。

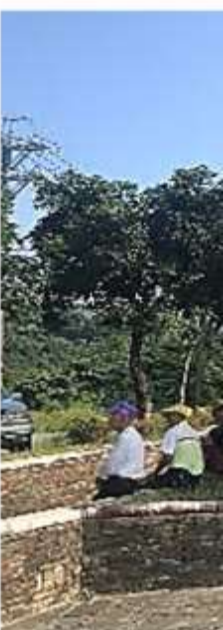
2. 植栽缺少

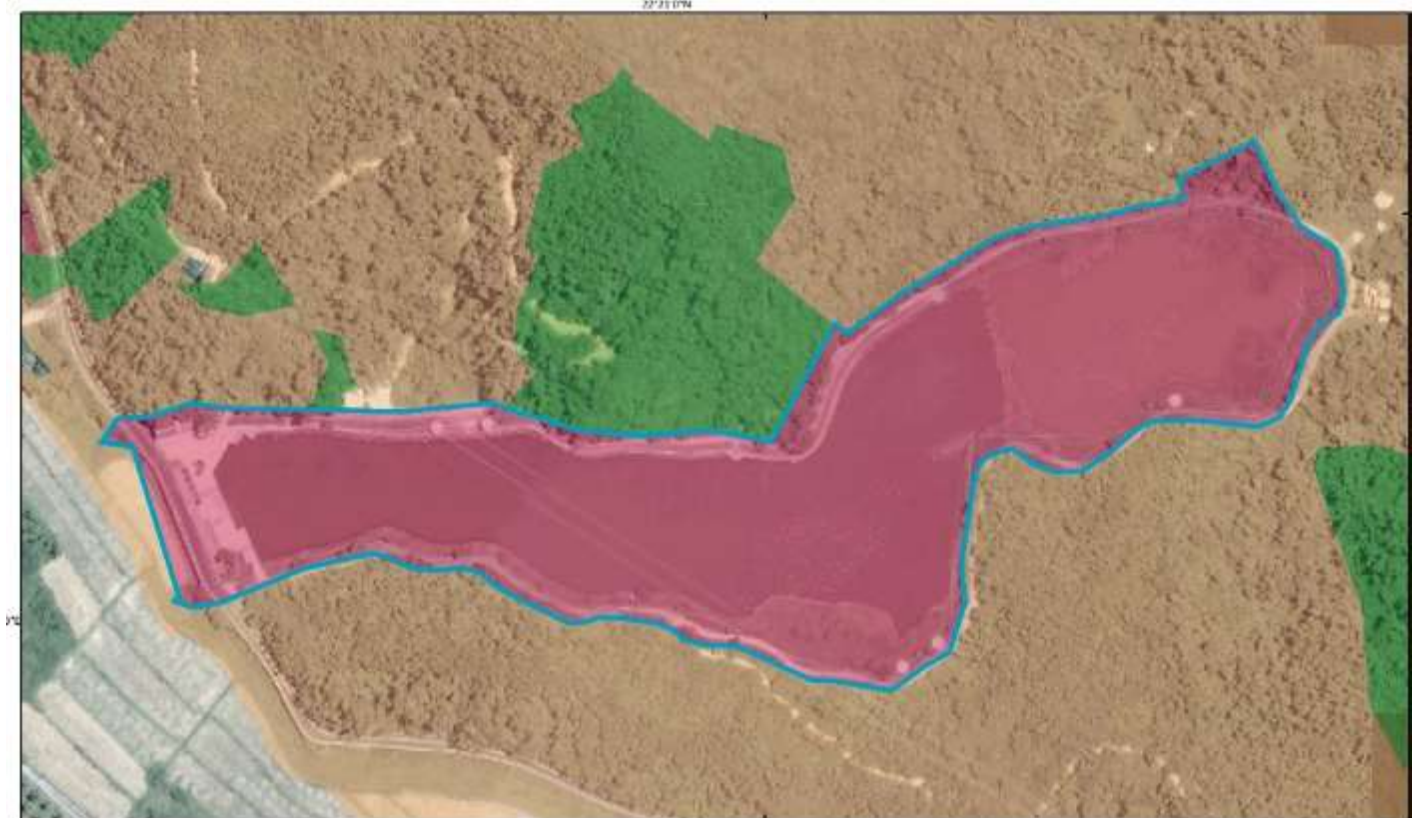
公有土地  
管理單位

- 水域面積占約 5 公頃，可規劃面積計有 0.3公頃。
- 全部土地均為 大武鄉公所 管理。
- 使用分區為山坡地保育區(用地編定為遊憩用地)，規劃設計時應特別注意水土保持。

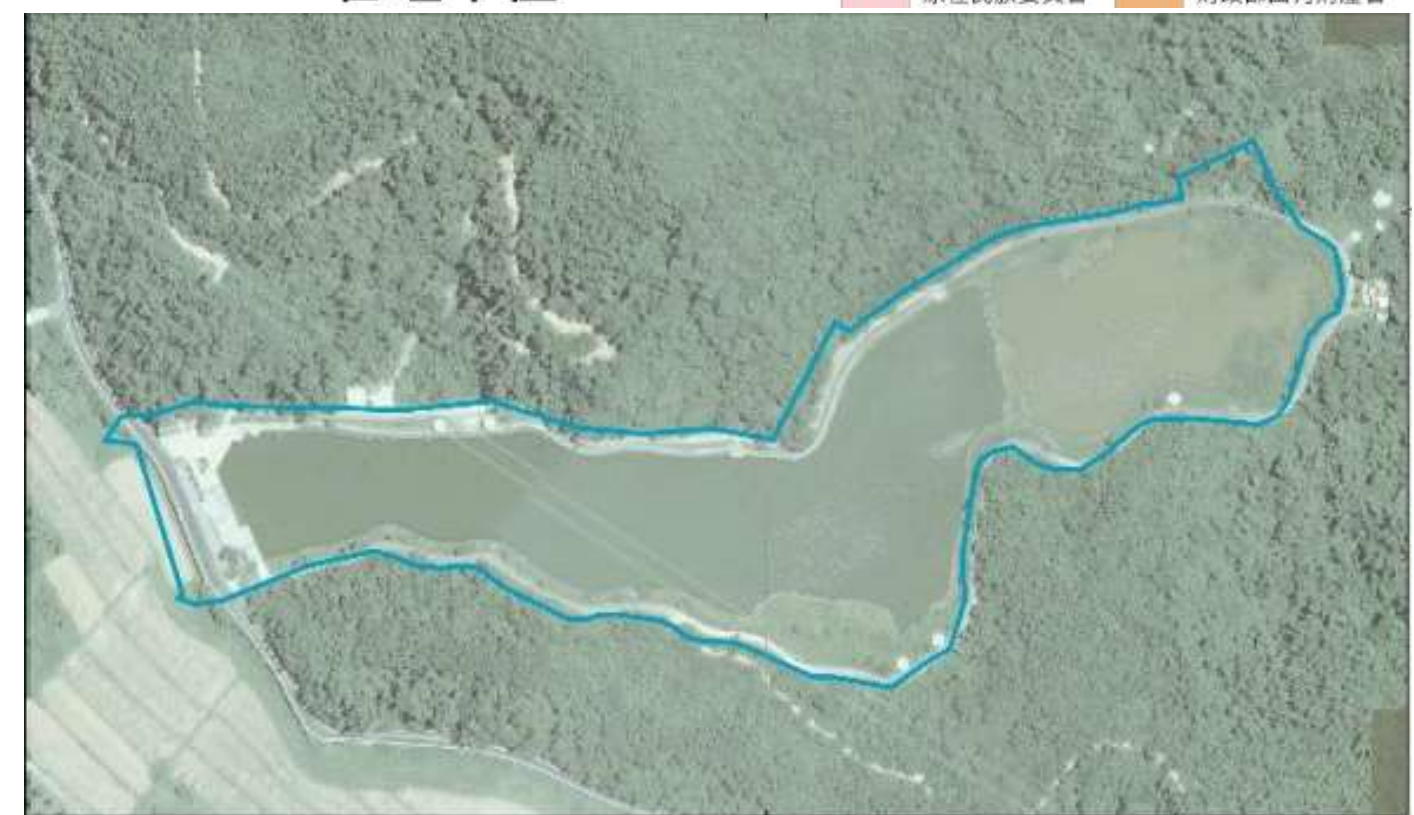
使用分區

山坡地保育區

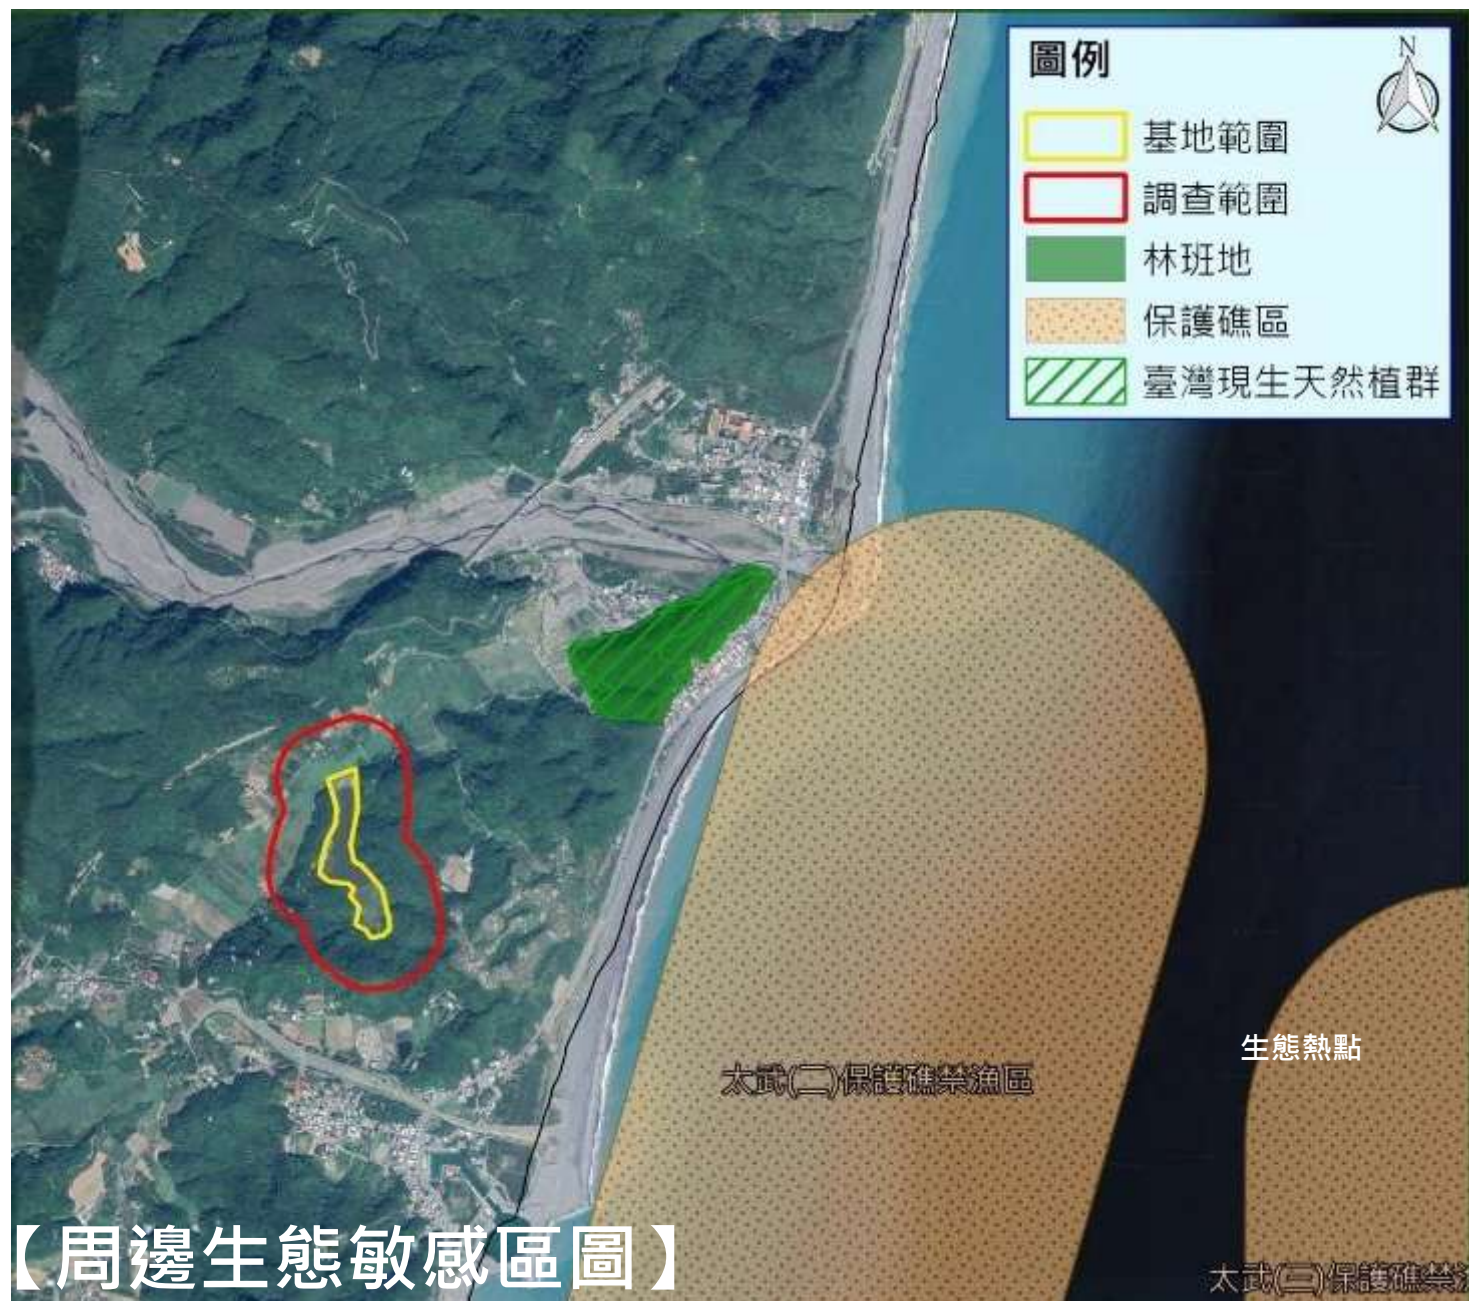
- 湖泊底質為泥土，湖岸由水泥礫石推砌而成，鄰近擁有自然度較高的次生林，樹種以相思樹、樟樹、銀合歡、光臘樹等為主。但近年來遭赤軸含羞木入侵危害。
- 工程範圍非位於生態敏感區域。
- 周遭為人為活動較頻繁區域，多為較不敏感之保育類物種，包含樹棲性及農田草生地物種。

- (1) 計畫區內無原始森林，人工設施較多，人類活動也較頻繁。
- (2) 基地北方，位於道路對面的廢耕農田擁有自然度較高的次生林，觀察到不少的生物活動，推斷目前為地方生物生態的棲地或者通行路徑。建議於工程階段減少對於該地區的影響，設置隔離圍籬或者限制假設工程的範圍，避免對於該塊土地現有生態的侵擾。
- (3) 從湖面形狀為長條線型，建議不必考量全區環湖的休閒活動型態與設施之規劃，可將湖區的一半規劃為生態恢復區，並管制人類活動的入侵。
- (4) 水域部分經由文獻蒐集指出，並無敏感物種，多為外來之物種棲息，未來則應減少工程行為對水體現況之影響。

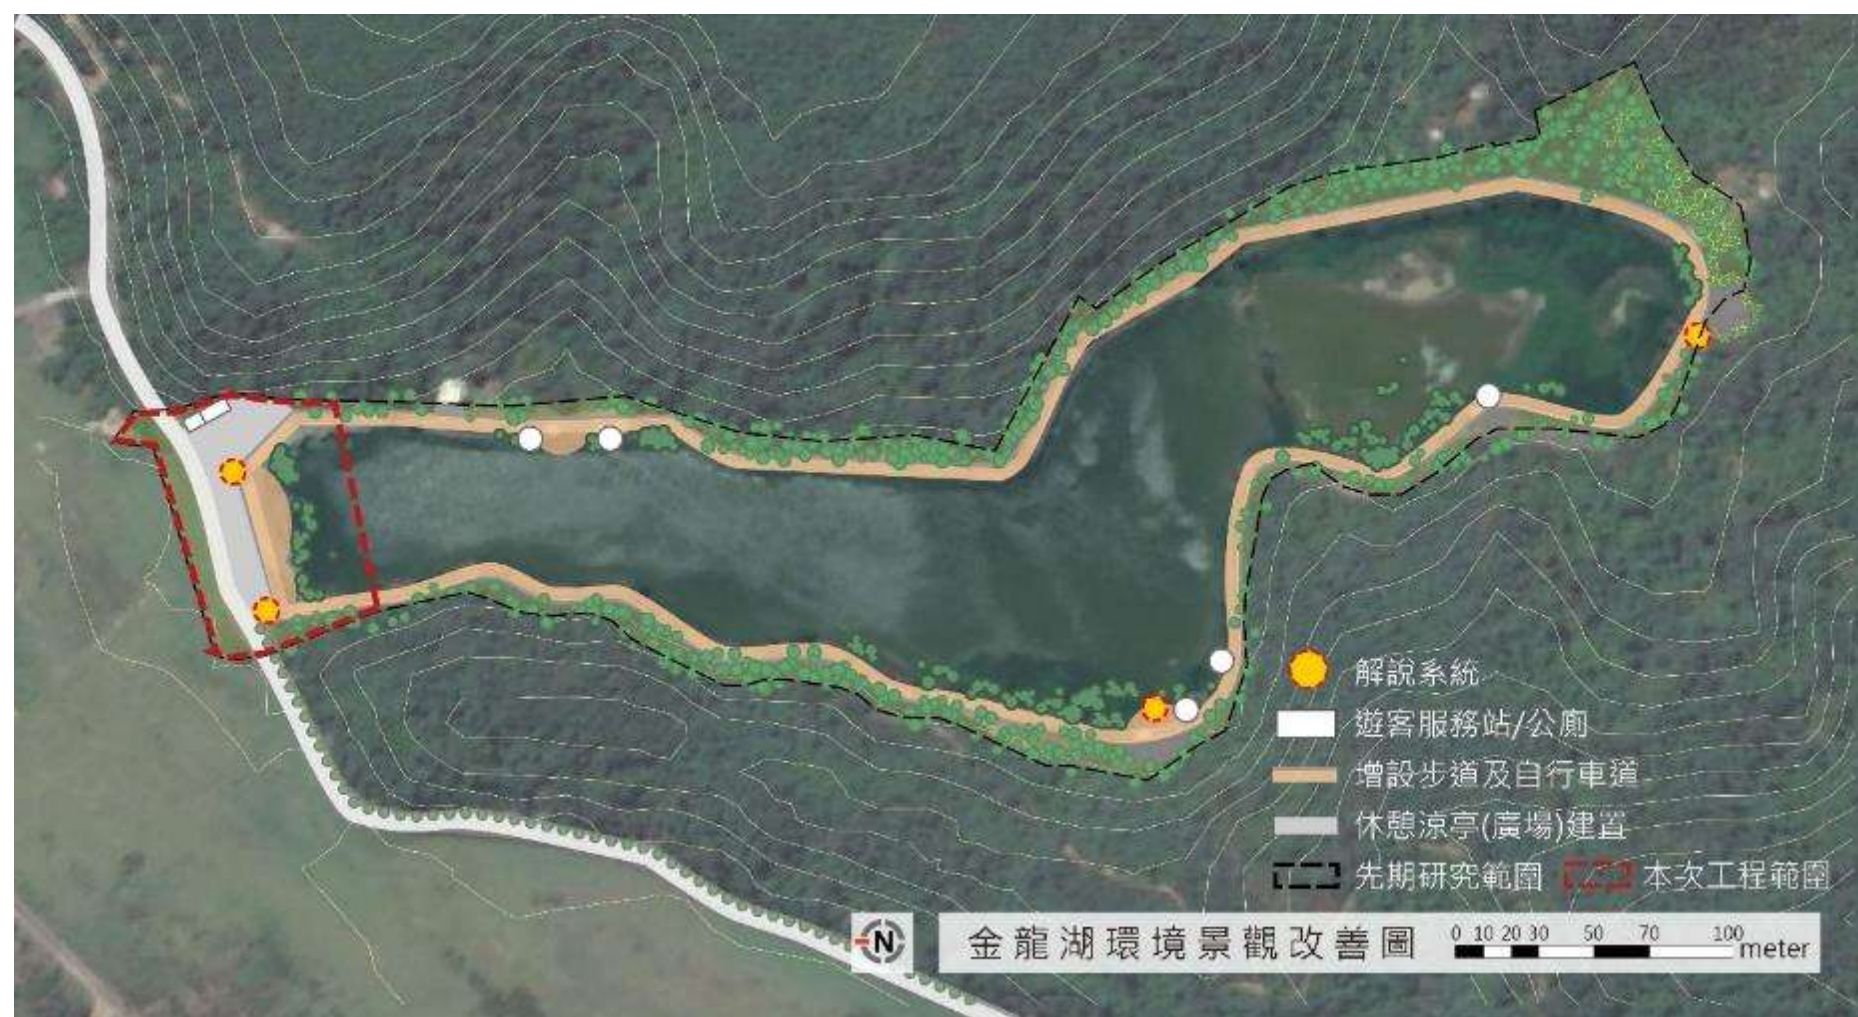
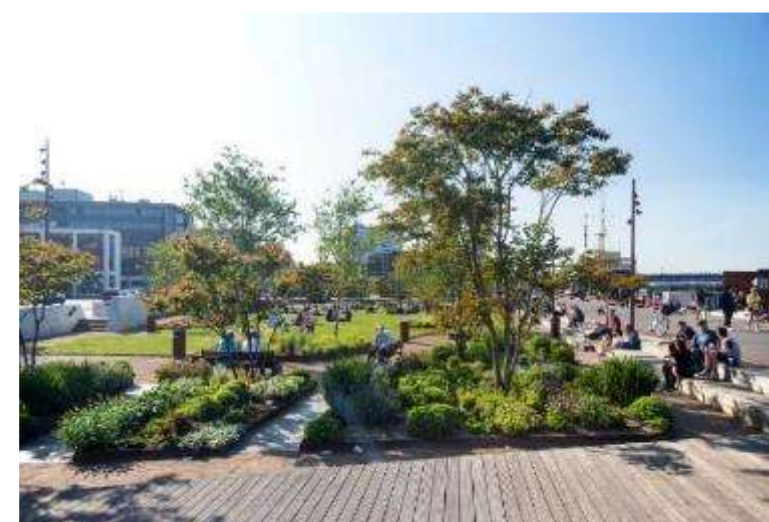
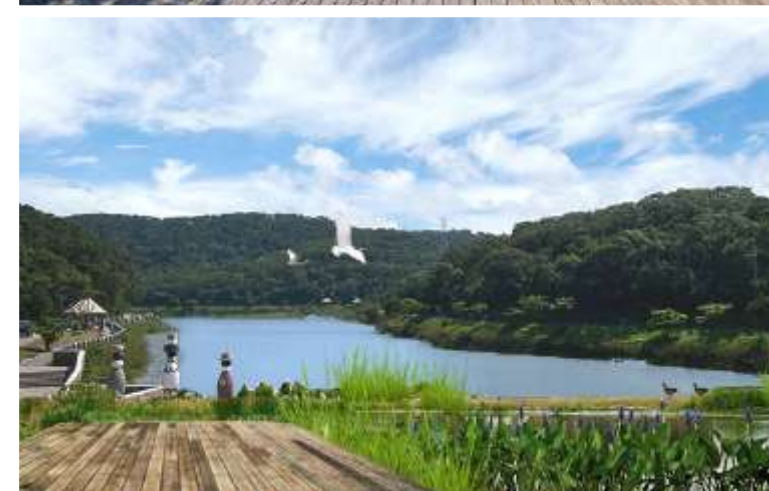
廁所及二樓觀景台整修擴建，同時提供自行車環島之遊憩服務如簡易盥洗室及遮雨露宿空間

現有戶外樹木養護及更新原生花草植物，豐富廣場景觀

水岸廣場鋪面更新，提供更為舒適平坦的水岸平台空間

濕地解說及告示牌設置，提升地方環境教育機能

水岸廣場增設景觀裝置藝術元素，點綴平台同時邀請地方創作者提供作品

增設自行車斜坡引道自行車騎士進入廣場，減少與停車空間交會的機會，提高行車安全

入口廣場重新整理配置，強化入口意象，改善地方風貌

1. 回應地方生活遊憩需求改善地方休憩環境品質。
2. 更新入口廣場景觀及**旅客服務設施**硬體，包含廣場鋪面、公共廁所及涼亭等
3. 以**減量工法**為原則，僅針對必要性區域提升遊憩設施功能及景觀品質的，包含植栽調整與路面指標系統更新。
4. **改善地方生態環境**，配置本土在地植栽及更新環境友善工法，減少外來動植物及工程對於濕地生態影響。
