### 2.3.1 太平溪水系

#### 一、流域地文與河川特性

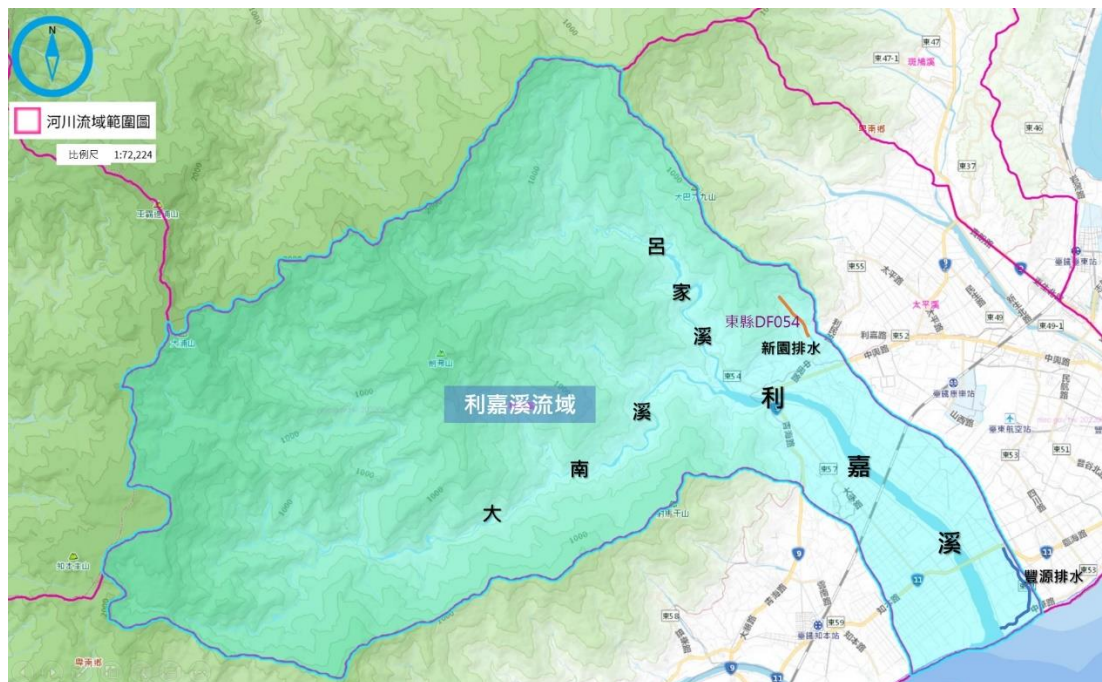
圖 2-23 利嘉河流域地理位置圖

支流呂家溪為利嘉溪左岸支流，發源於中央山脈盆盆山(海拔 1,658 公尺)，流路向東南流經卑南鄉利嘉村後，於東興堤防旁匯入利嘉溪內。中、上游屬於山區河川，下游屬於辮狀河川型態。

本流域地理位置如所示圖 2-23。

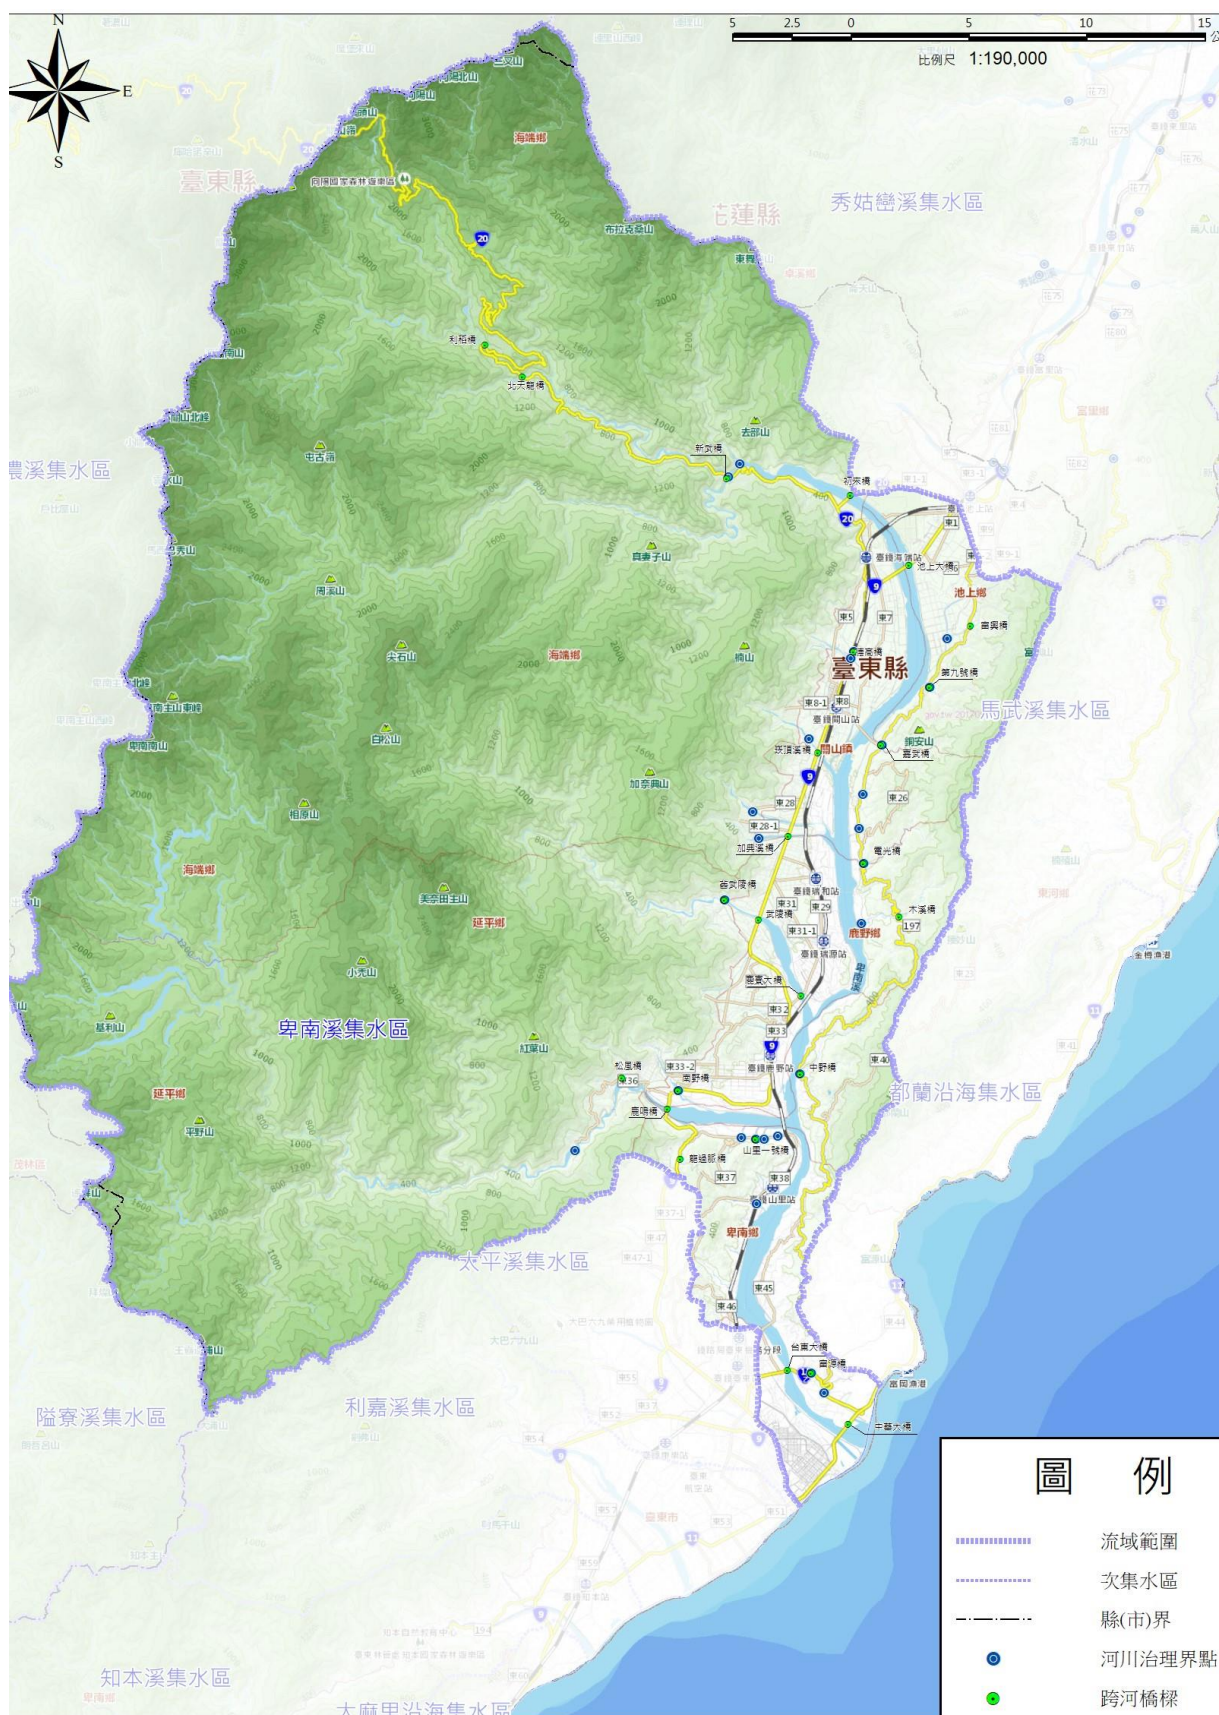
圖 2-27 卑南溪流域之地理位置圖

卑南溪流域為臺東縣境內的主要河流，亦是灌溉臺東平原的主要河川。卑南溪流域面積約 1,603.21 km<sup>2</sup>，全區位於臺東縣境內，行政區域涵蓋海端鄉、池上鄉、關山鎮、鹿野鄉、延平鄉、卑南鄉與臺東市等七個鄉鎮，地理位置如圖 2-27 所示。

本流域匯集中央山脈東側、海岸山脈西側之水由北向南流，於臺東市注入太平洋。整體地形西以中央山脈為界，東以海岸山脈為界，分別由東西兩側向中央降低，山高谷深，河川向下侵蝕，形成縱谷地形，為卑南溪河床高差大、坡降陡及河床寬之成因。
