## 六、灌溉及各重要排水系統

## 七、人文及社會經濟狀況

### 2.3.4 馬武溪水系

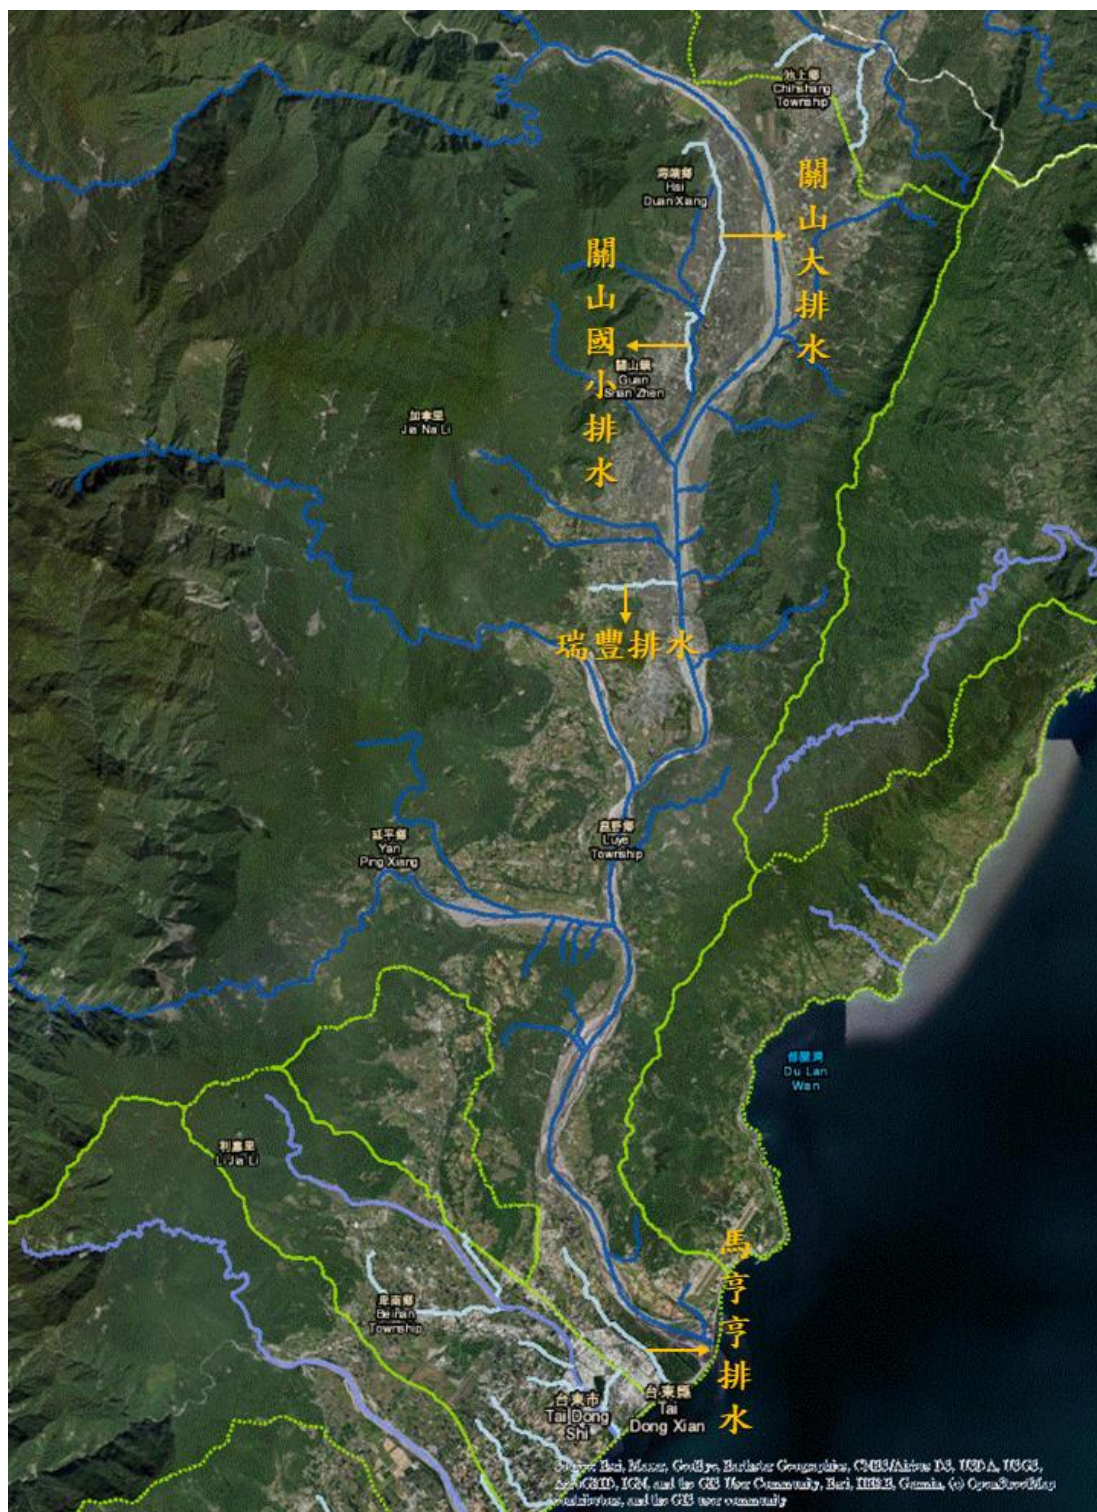
圖 2-29 卑南河流域排水系統分佈圖

流域內重要排水系統，包含關山地區之關山大排水、關山國小排水，鹿野地區之瑞豐排水，以及臺東市區之馬亨亨排水，位置分布如圖 2-29。

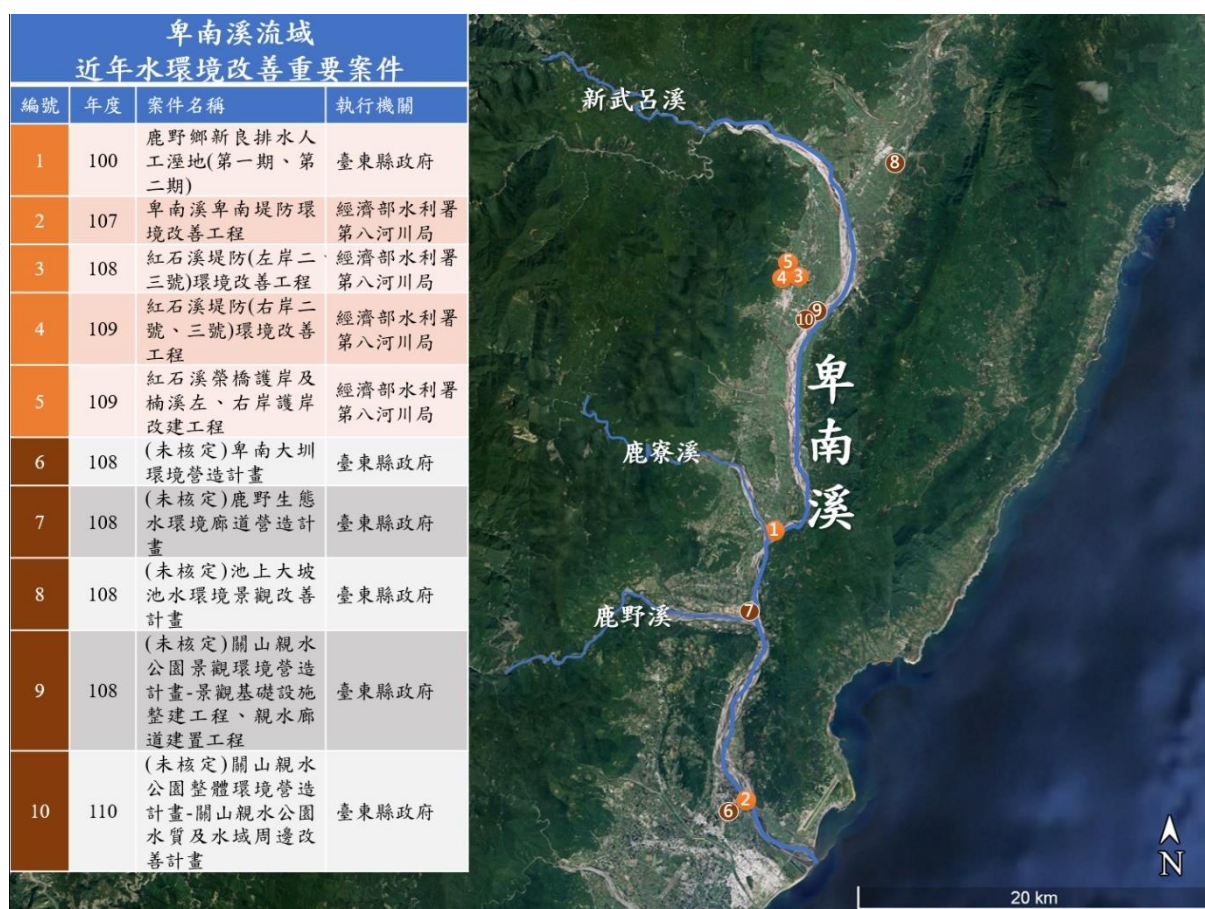
圖 2-30 卑南河流域近年水環境改善重要案件點位

另自水利署「重要河川環境營造計畫」、「前瞻基礎建設-水環境建設」等計畫，彙整本流域近年水利署第八河川局與臺東縣政府辦理之水環境改善重要案件如表 2-36，案件點位如圖 2-30；另尚有第八河川局於卑南溪主、支流沿岸辦理河川整治與河防工程，以及水土保持局臺東分局於各支流中上游辦理災害復建或野溪整理等治山防災工程。

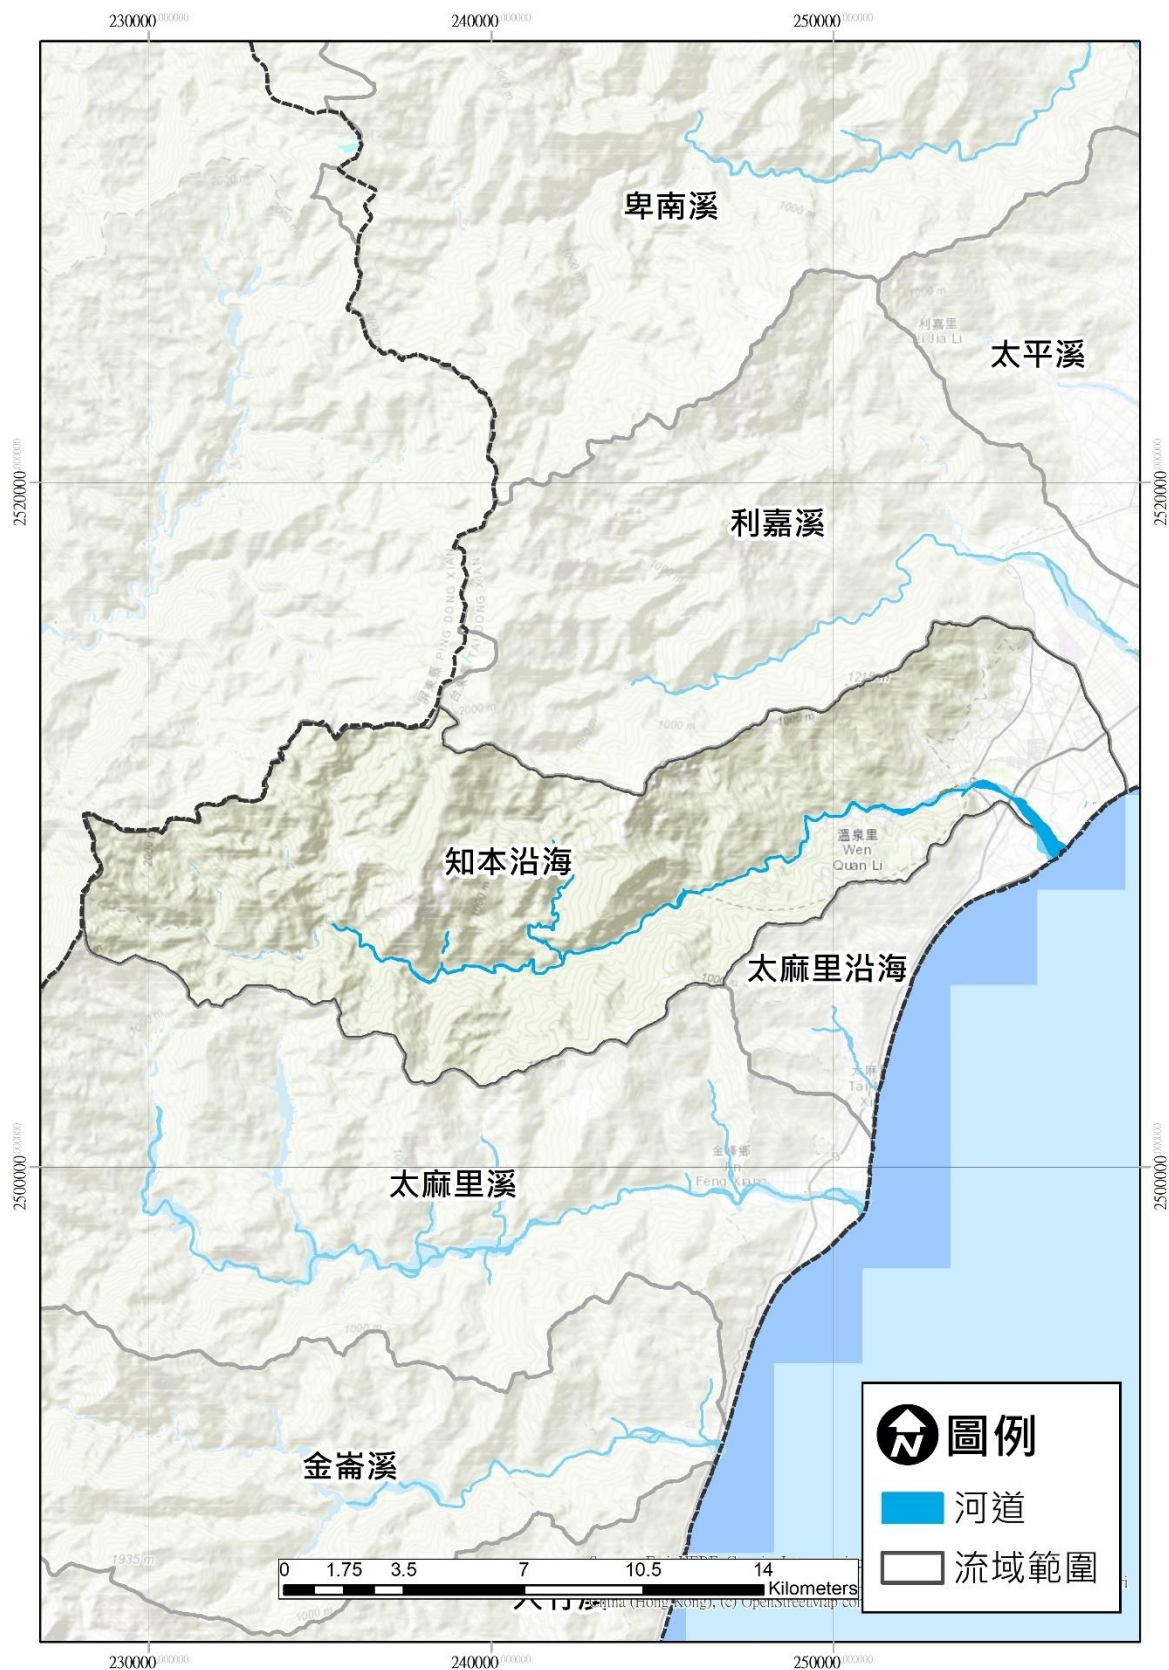
圖 2-33 知本溪地理位置與流域範圍圖

知本溪全長約 40.83 公里，上游屬於山區型河川，中游屬峽谷地形，下游則屬平原型河川，流域面積約 202.22 平方公里，分佈於臺東縣中部偏南，包含臺東市西南部、太麻里鄉北部、卑南鄉南部及金峰鄉北部。主流發源於中央山脈霧頭山(標高 2,735m)東南側，向東沿金峰鄉、太麻里鄉與卑南鄉、臺東市交界流，至美和附近注入太平洋。知本溪流域地形可大致分為兩區域，知本橋以東，海拔低於 100 公尺之下游至海濱，以沖積扇、氾濫平原為主；知本橋以西，海拔高於 100 公尺之中、上游部份，以高山山地為主。知本溪流域地理位置、流域範圍如圖 2-33 所示。
