「大武漁港環境營造計畫-南迴驛周邊景觀改善計畫」  
施工階段生態檢核成果報告書

臺東縣政府

111 年 04 月 12 日

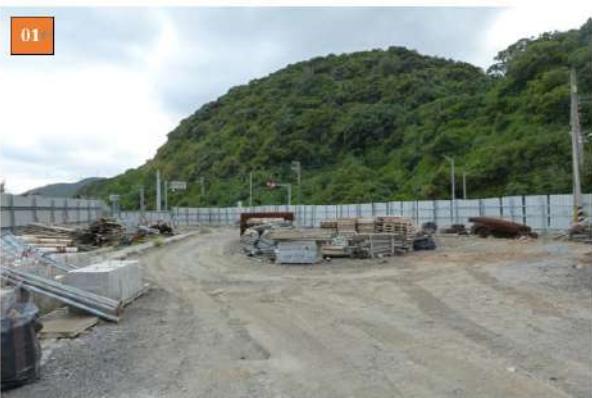
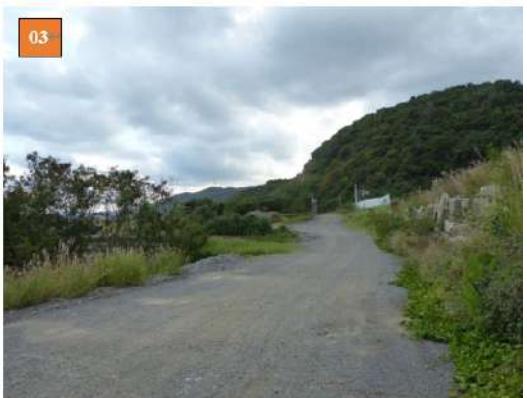
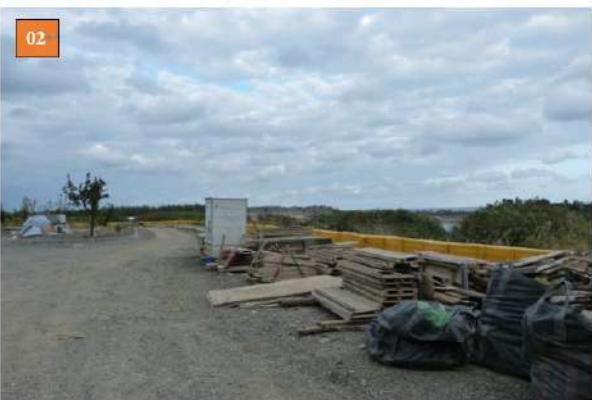
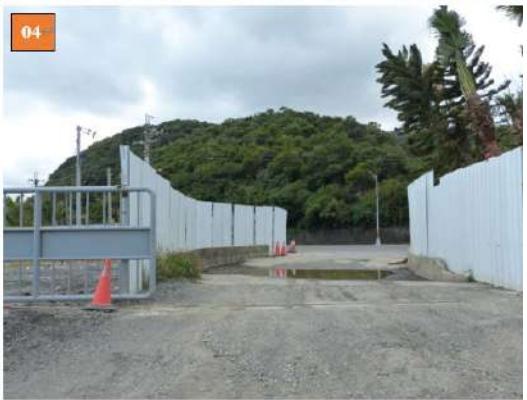
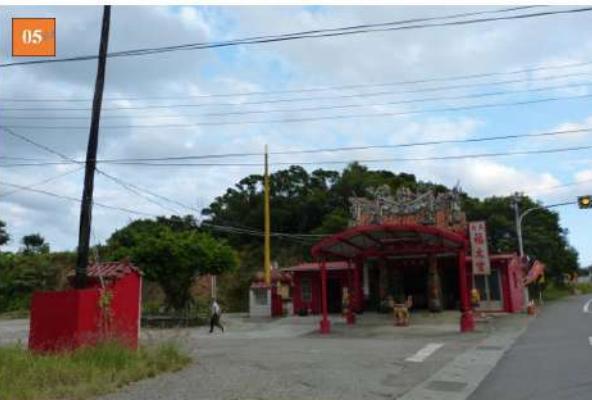
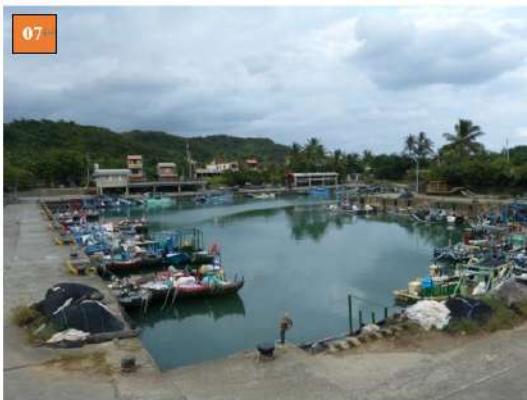
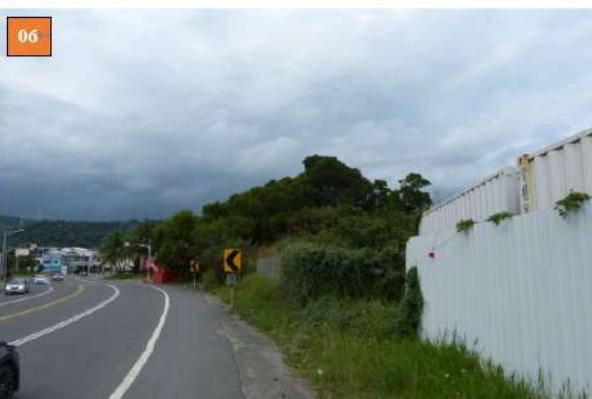
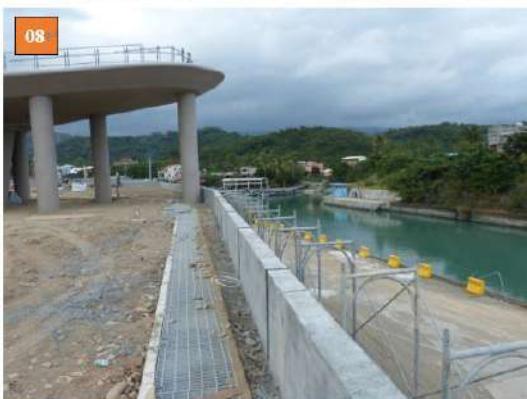
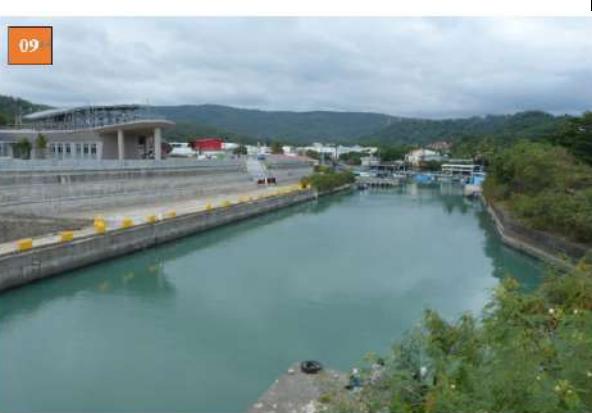
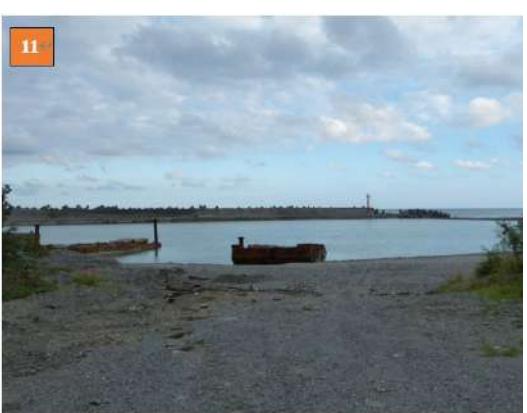
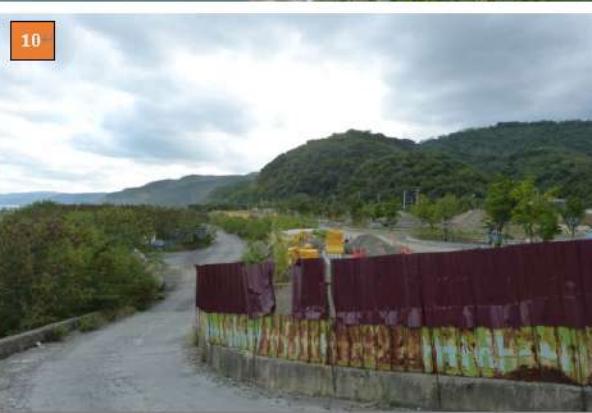
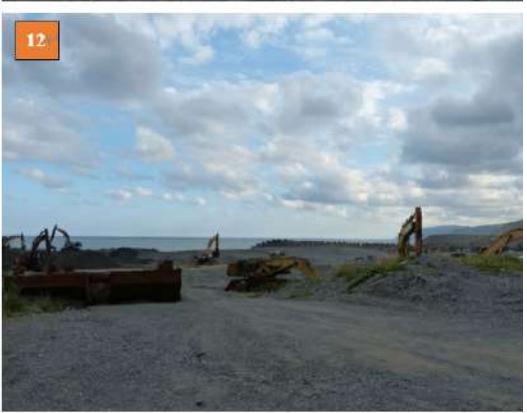
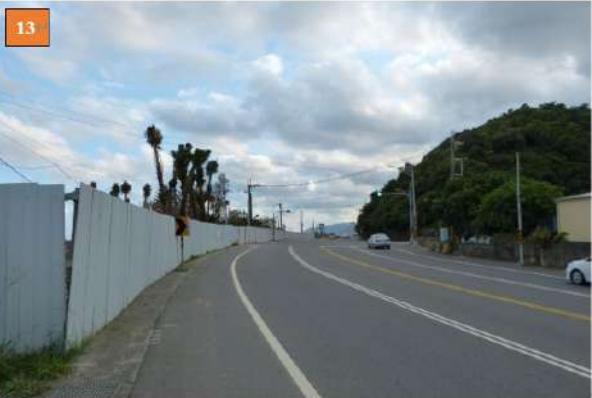
2021.11.16 施工中現勘

施工中生態保育措施執行狀況及環境影響 2021.11.16	
規劃設計階段生態保育對策	施工階段執行狀況
工程基地大部分範圍位屬於人為活動之裸露地區域，但鄰近周邊仍有可提供動物棲息環境之次生林及草生地，並且由於東部地形特色，於基地西側即為淺山區域，建議工程規劃及施作時，包含外圍施工道路及物料暫置場等假設工程，應優先迴避此類型連續之潛在棲息環境，以避免直接影響此高度敏感區域	工程施工、機具人員進出及材料堆置等工程活動皆位於施工圍籬範圍內。周遭淺山區域，包含基地西側淺山區域以及基地東側外圍施工便道周邊等，環境生態現況未受明顯影響，皆大部分維持原棲地型態。
生態保全對象-廟宇保存老樹(珍貴樹木)	生態保全對象並未在施工圍籬工作區域內，廟宇建築、廟前老樹以及廟宇後方植栽皆未受工程影響。
基地東側緊臨海域，外側則為大武保護礁禁漁區，施工期間應注意工程機具、材料、廢水及油汙料的排放或洩漏，避免工程放流水或材料暫置場經下雨過後之地表逕流水對海域環境之影響。	工程機具、材料、廢水及油汙料並無任何洩漏或排放之情事，工程放流水或材料暫置場之地表逕流水亦無造成水質汙染之情形。港區周遭海域及外側大武保護礁禁漁區，水質並無受到本案工程之影響。但港區東側海岸有其他工程(港灣浚深)施作中，有重型機具在岸邊及水域作業，海域環境受到暫時影響。
基地西側為山區，為野生動物棲息之環境，應避免夜間施工之燈光等因子對周邊林地動物之影響。工程機具行進所造成之揚塵應予以控制，另外應減少施工所造成之震動。	基地西側山區位於工區圍籬外台九線對面，並未受到本案工程明顯影響。
完工後環境生態保育措施執行效益評析 2022.01.11	
規劃設計階段生態保育對策	完工後環境影響及效益評析
工程基地大部分範圍位屬於人為活動之裸露地區域，但鄰近周邊仍有可提供動物棲息環境之次生林及草生地，並且由於東部地形特色，於基地西側即為淺山	本案業已竣工，已無本案相關之工程施作、機具人員進出及材料堆置等工程活動。周遭淺山區域，包含基地西側淺山區域以及基地東側外圍施工便道

<p>區域，建議工程規劃及施作時，包含外圍施工道路及物料暫置場等假設工程，應優先迴避此類型連續之潛在棲息環境，以避免直接影響此高度敏感區域</p>	<p>周邊等，環境生態現況未受明顯影響，皆大部分維持原棲地型態，生態保育措施發揮預期效益。</p> <p>但工程圍籬內部份區域仍有其他工程施作中，目前該案之機具人員進出及材料堆置等工程活動皆位於施工圍籬範圍內，故本案在圍籬內之植栽生長，恐暫時受到工程活動部分影響。惟該案工程主要位於建築物本體及其周邊，針對基地外圍施工便道及周遭淺山區域等生態敏感區域，其棲地型態及環境現況仍保持現況，未受明顯影響。</p>
<p>生態保全對象-廟宇保存老樹(珍貴樹木)</p>	<p>生態保全對象並未在施工圍籬工作區域內，廟宇建築、廟前老樹以及廟宇後方植栽皆未受工程影響。生態保育措施發揮預期效益。</p>
<p>基地東側緊臨海域，外側則為大武保護礁禁漁區，施工期間應注意工程機具、材料、廢水及油汙料的排放或洩漏，避免工程放流水或材料暫置場經下雨過後之地表逕流水對海域環境之影響。</p>	<p>本案業已竣工，港區周遭海域及外側大武保護礁禁漁區，水質及海域環境並無受到本案工程之影響。生態保育措施發揮預期效益。</p> <p>但港區東側海岸有其他工程(港灣浚深)施作中，有重型機具在岸邊及水域作業，海域環境受其工程活動之暫時影響。</p>
<p>基地西側為山區，為野生動物棲息之環境，應避免夜間施工之燈光等因子對周邊林地動物之影響。工程機具行進所造成之揚塵應予以控制，另外應減少施工所造成之震動。</p>	<p>本案業已竣工，西側山區之野生動物棲息之環境，位於工區外台九線對面，並未受到本案工程明顯影響。生態保育措施發揮預期效益。</p> <p>但工程圍籬內部份區域仍有其他工程施作中，目前該案之機具人員進出及材料堆置等工程活動仍位於施工圍籬範圍內，對西側山區之野生動物棲息之環境暫無影響。</p>
