「大武漁港環境營造計畫-南迴驛周邊景觀改善計畫」  
施工階段生態檢核成果報告書

臺東縣政府

111 年 04 月 12 日

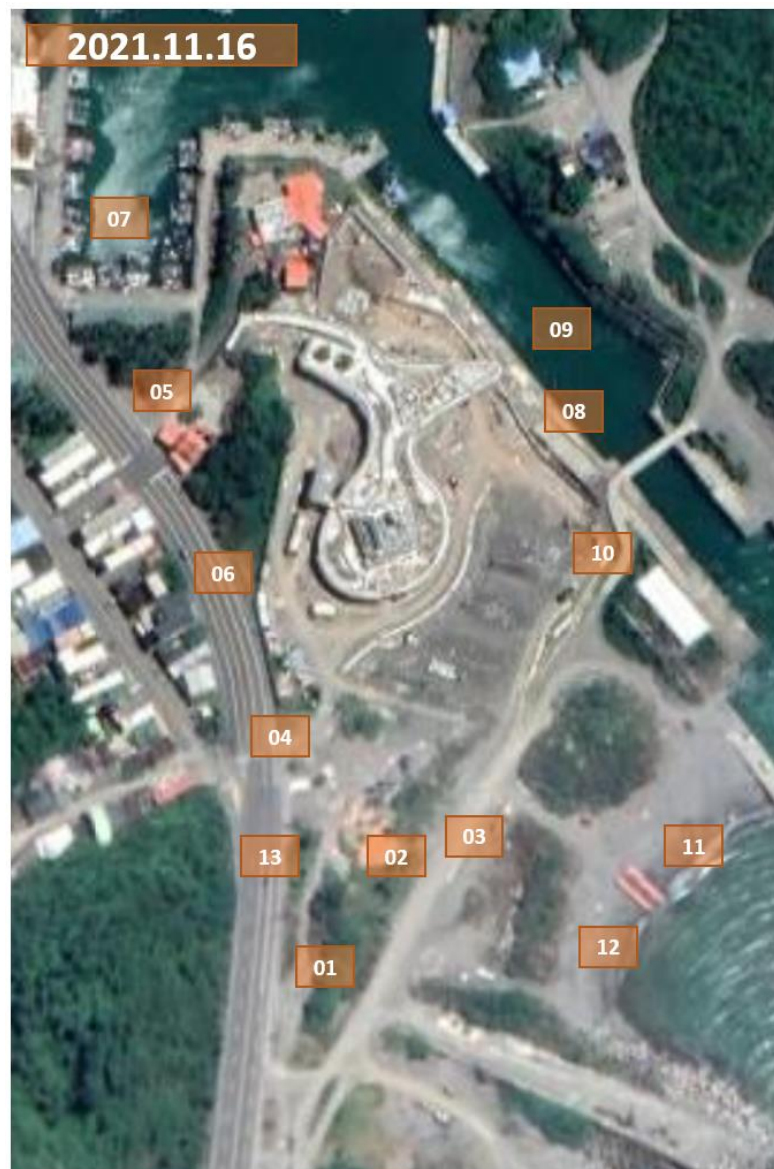
2021.11.16 施工中現勘

施工材料暫置情形，工區圍籬內環境受到暫時影響，須注意垃圾油污問題

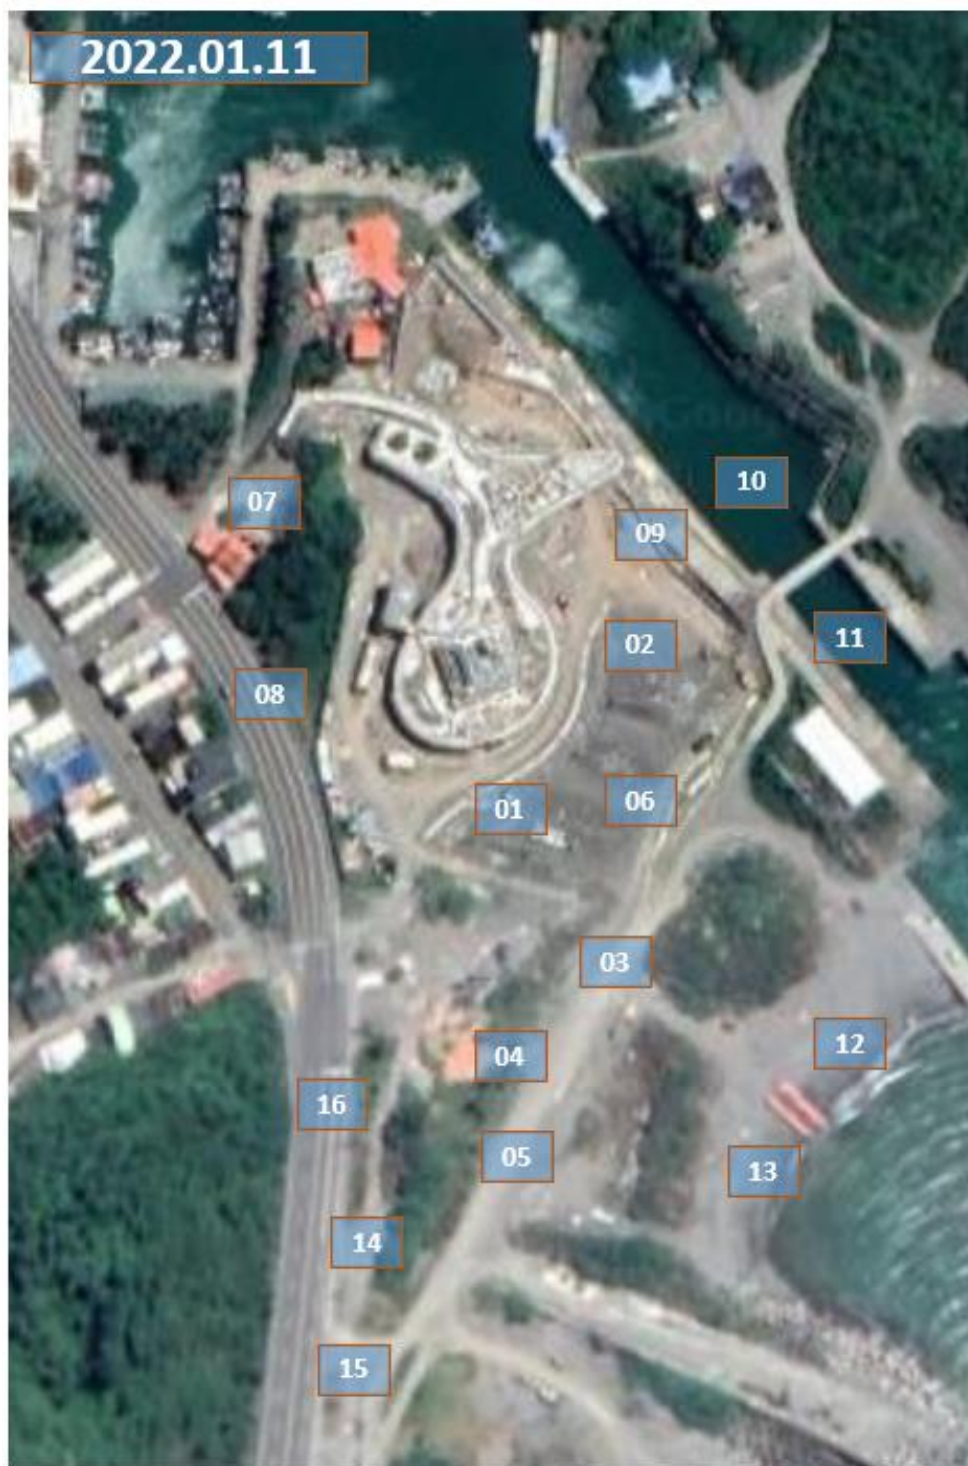
完工後工區現況，植栽工程已完成，但  
有其他工程案之機具及人員進出

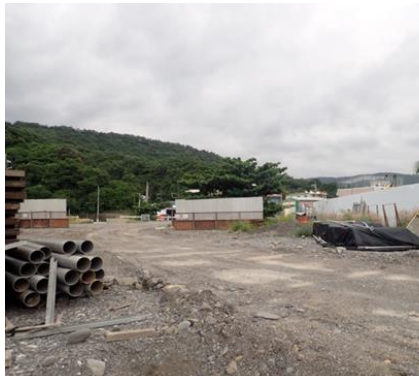
| | 基地內建材堆放現況 | 基地草生地及道路 |

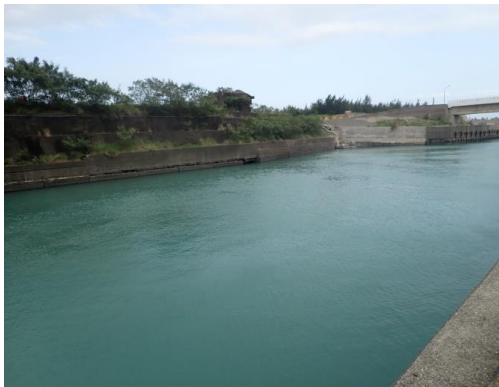
港口水質情形

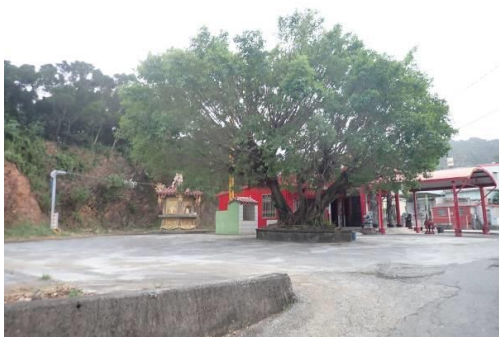
工程施作範圍周邊主要包含人工建物(灰色區域)、港口水域(綠色區域—低度敏感)，其次為草生地及草生灌叢(黃色區域—中度敏感)及次生林(紅色區域—高度敏感)，此為工程範圍附近較為重要及敏感之生態棲息環境(參考圖三)。工程主要施作範圍內為裸露地及既有道路，其餘區域為海岸堤防路、小面積次生林為既有水泥底質及水泥護岸，有草本植物五節芒及木本植物銀合歡在此生長，鄰近廟宇福太宮保存老樹—榕樹生長於此，現場並無發現有因工程行為而破壞之情形。基地範圍內草生地(黃色區域—中度敏感)已開發為人工建物，並擺放大型機具及工程材料，目前對於周邊木麻黃次生林(紅色區域—高度敏感)無直接影響。調查範圍內草生地(黃色區域—中度敏感)及次生林(紅色區域—高度敏感)可供動物棲息或躲藏，主要發現之植物多屬於低海拔濱海常見植物及人為植栽，且港口水域及無植被區域佔基地面積較多，但此區域鄰近大武保護礁禁漁區，須針對工程行為所產生揚塵進行處置。另外亦應儘量減輕對工程周邊次生林(紅色區域)及港口水域(綠色區域—低度敏感)的干擾，以避免工程行為對動物棲息環境及整體水環境的影響，本次調查發現工程的施工便道主要使用既有道路做為主要聯外道路，並無另闢新道路。關於廢棄材料及油污料產生的部分，也無發現有排放進港口海域之情形，初步判斷並無對周邊環境造成直接影響。

福太宮保存老樹－榕樹

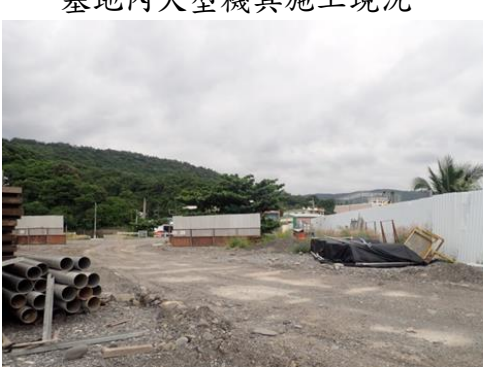
| | | |
|---|---|---|
| | 基地內建材堆放現況 | 基地草生地及道路 |

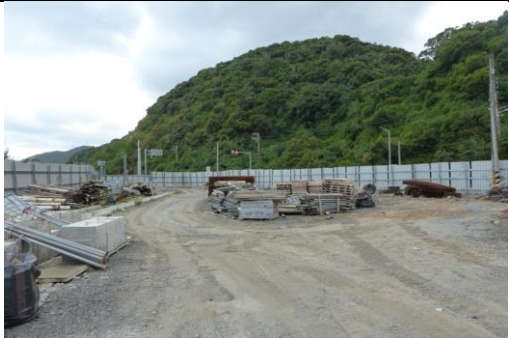
| | 施工材料暫置 | 外側施工便道 |

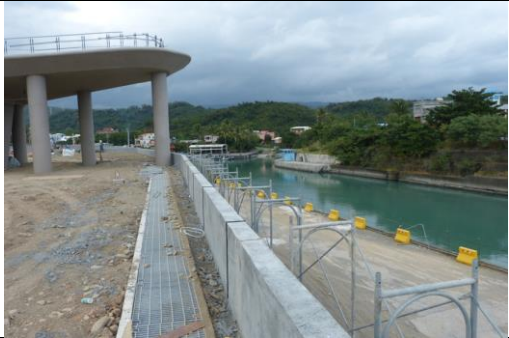
| | 港區水域周邊施工情形 | 港區海岸另案工程施作狀況 |

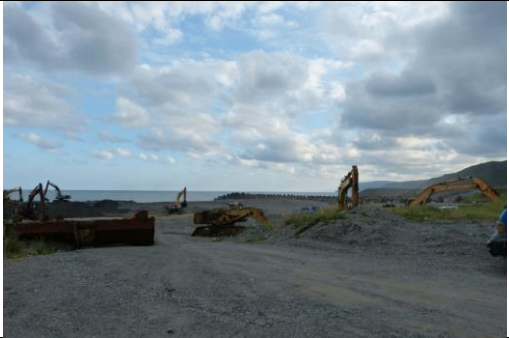
| <p>基地東側緊臨海域，外側則為大武保護礁禁漁區，施工期間應注意工程機具、材料、廢水及油汙料的排放或洩漏，避免工程放流水或材料暫置場經下雨過後之地表逕流水對海域環境之影響。</p> | <p>本案業已竣工，港區周遭海域及外側大武保護礁禁漁區，水質及海域環境並無受到本案工程之影響。生態保育措施發揮預期效益。</p> <p>但港區東側海岸有其他工程(港灣浚深)施作中，有重型機具在岸邊及水域作業，海域環境受其工程活動之暫時影響。</p> |

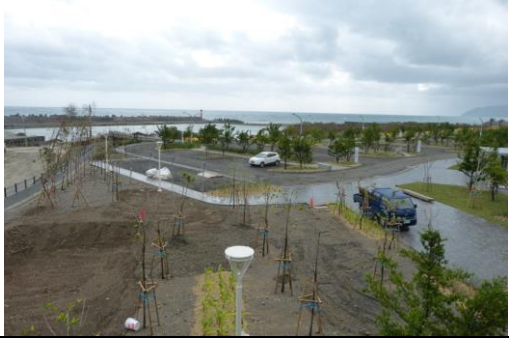
| | 完工後現況 | 完工後周遭環境現況 |
